KLIMATILPASNING - KYSTBESKYTTELSE VED FAXE LADEPLADS

SKITSEFORSLAG

PROJEKTNR. A041817
DOKUMENTNR. A041817-002
VERSION 2.0
UDGIVELSESDATO 29.07.2013
UDARBEJDET JSTE/HSV
KONTROLLERET JJU
GODKENDT HSV

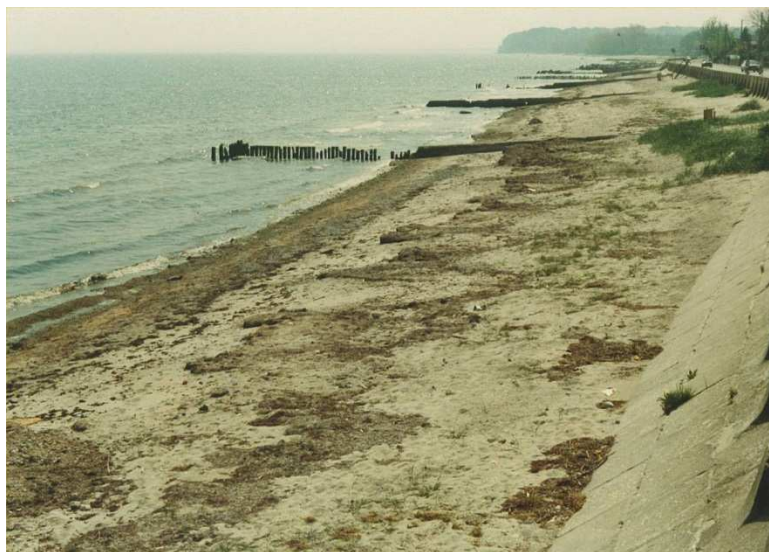
På Figur 2.5 ses kysten umiddelbart syd for Faxe Ladeplads Havn før udvidelsen med lystbådehavnen i 1994. Det ses, at allerede dengang var høfderne på strækningen nedslidte og uden virkning.

Figur 2.5 Kysten umiddelbart syd for Faxe Ladeplads Havn før udvidelsen med lystbådehavnen i 1994.

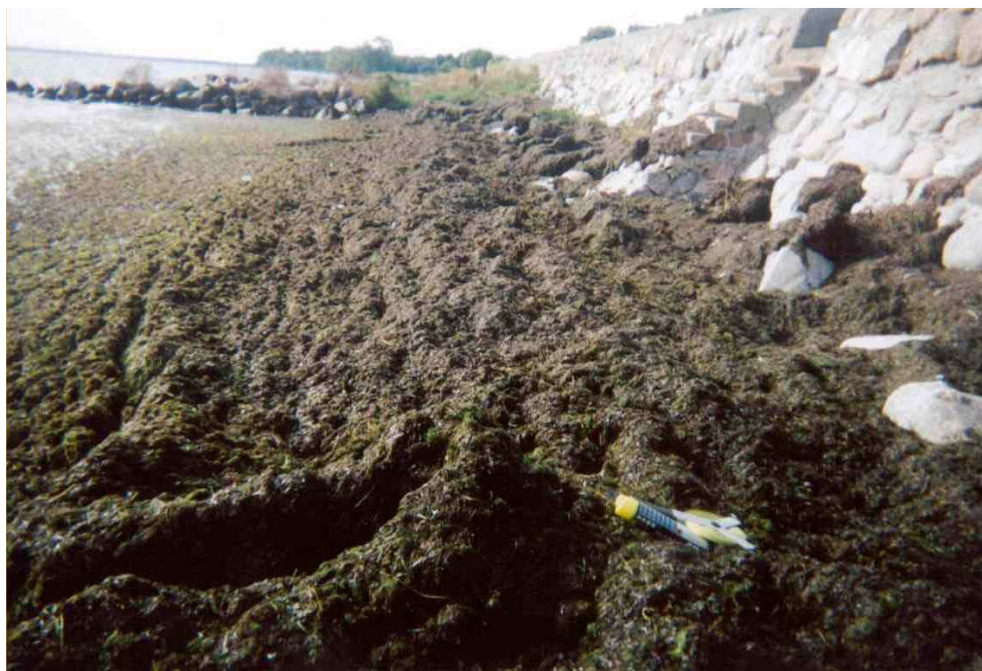
Figur 2.6 Kysten ved støttemuren ved Strandvejen i 2001 er fyldt med tang.

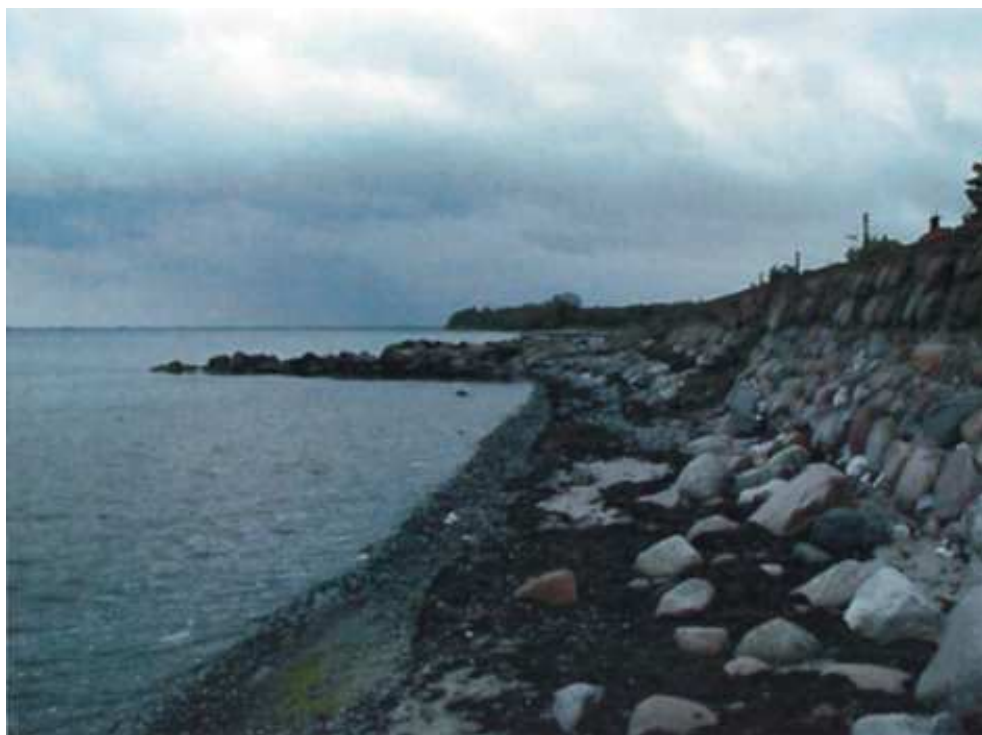
Figur 2.7 Stranden sydvest for havnen i 2001 hvor al sandet er bortroderet.

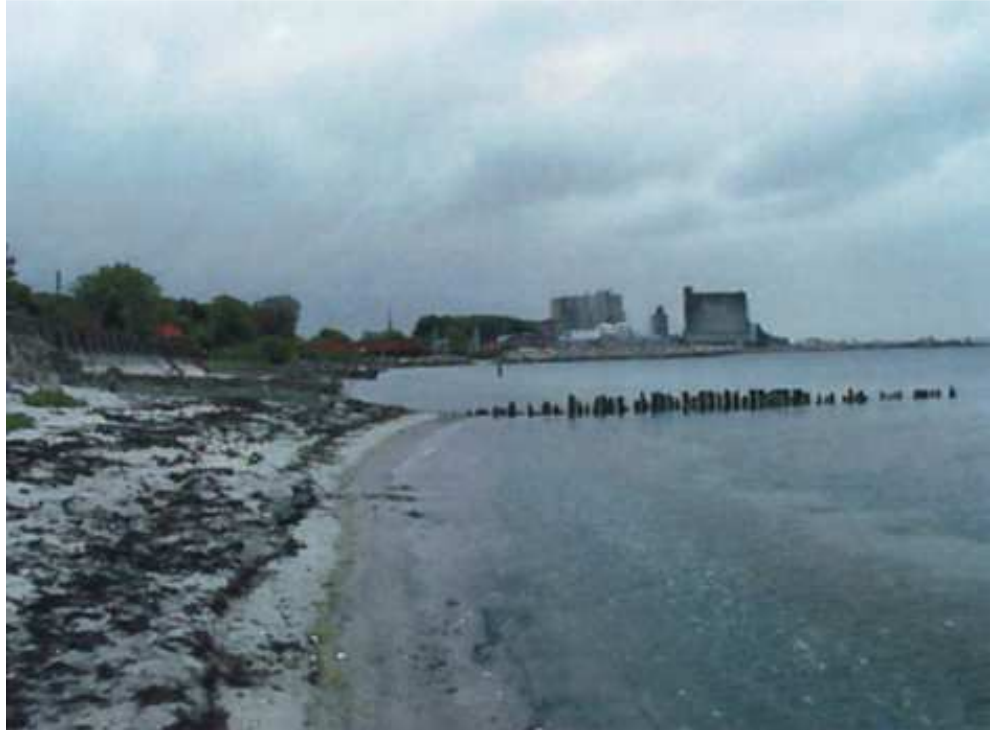
Figur 2.9 Stranden sydvest for havnen i 2001 med nedbrudte hofder uden virkning.

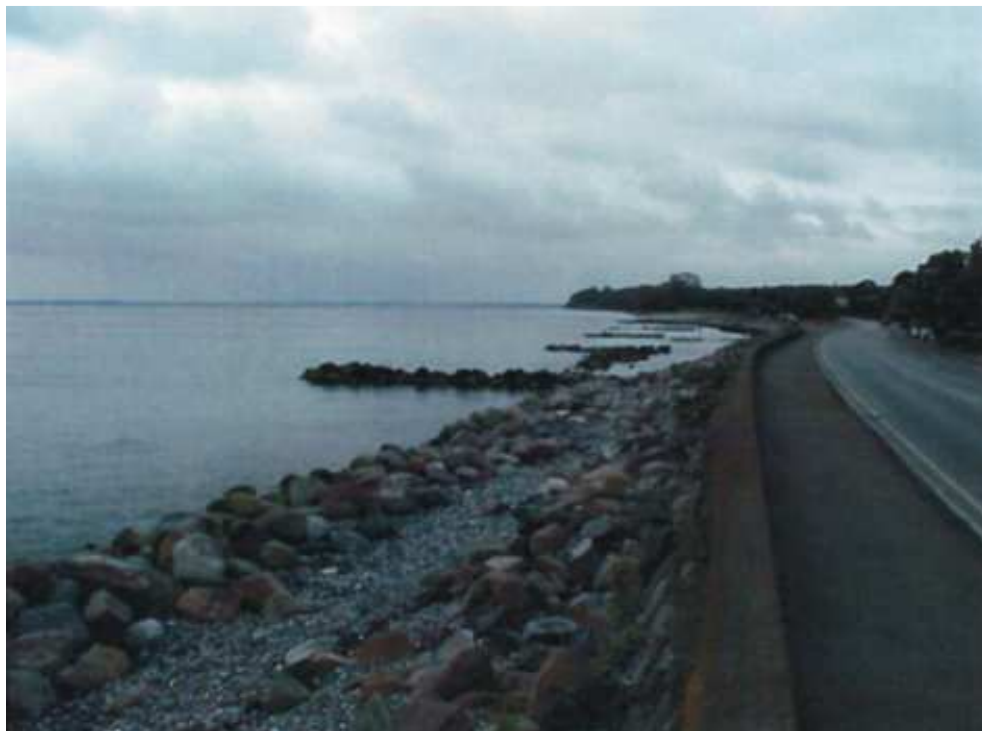
Figur 2.10 Stranden sydvest for havnen i 2001 hvor der er udlagt en stenrække til beskyttelse af muren.

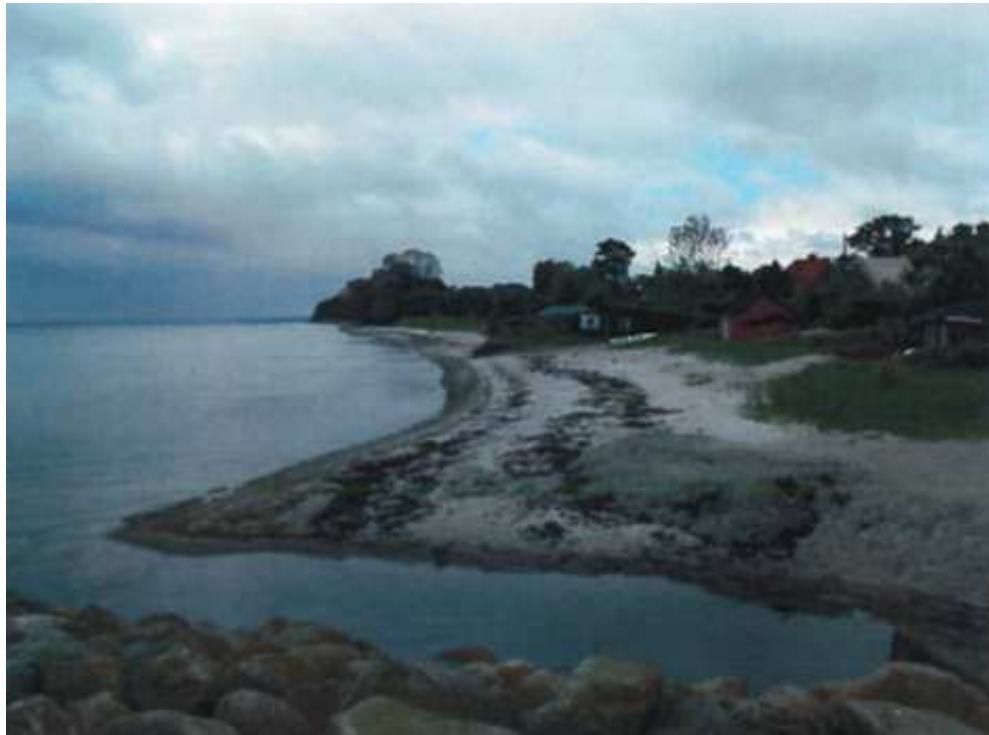
Figur 2.12 Faxø Å's udløb i 2001. Der ses lidt lokal læsideerosion på grund af ledeværket.

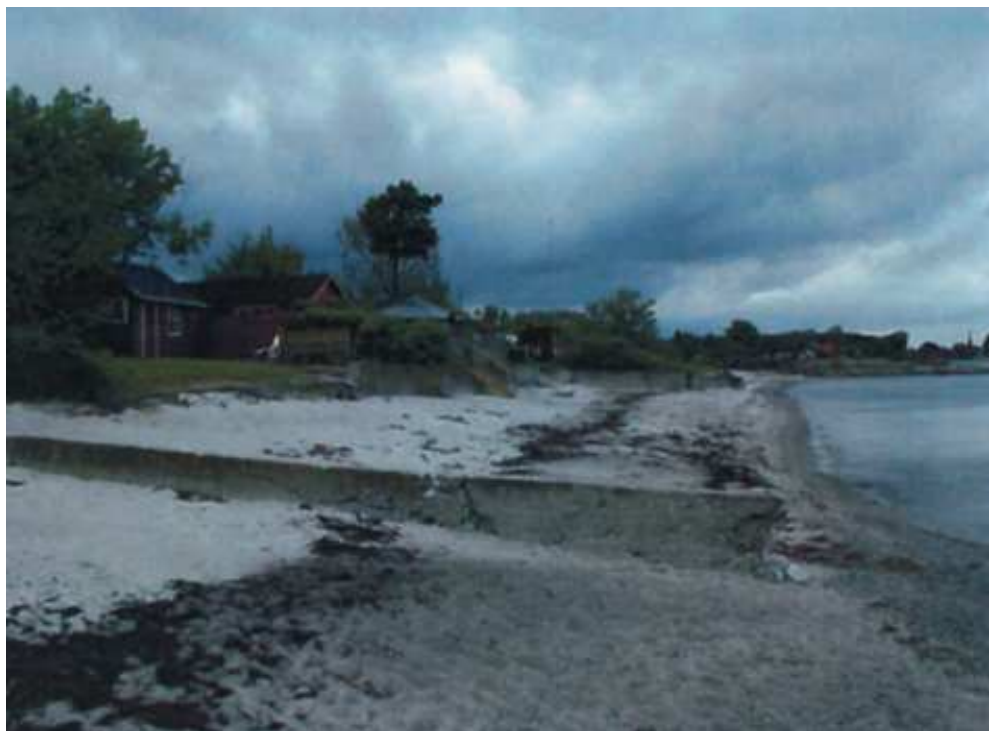
Figur 2.13 Stranden sydvest for Faxø Å ud for Rosendal Godsets sommerhuse i 2001. Der ses et fremspring i betonstøttemuren og en nedbrudt høfde.

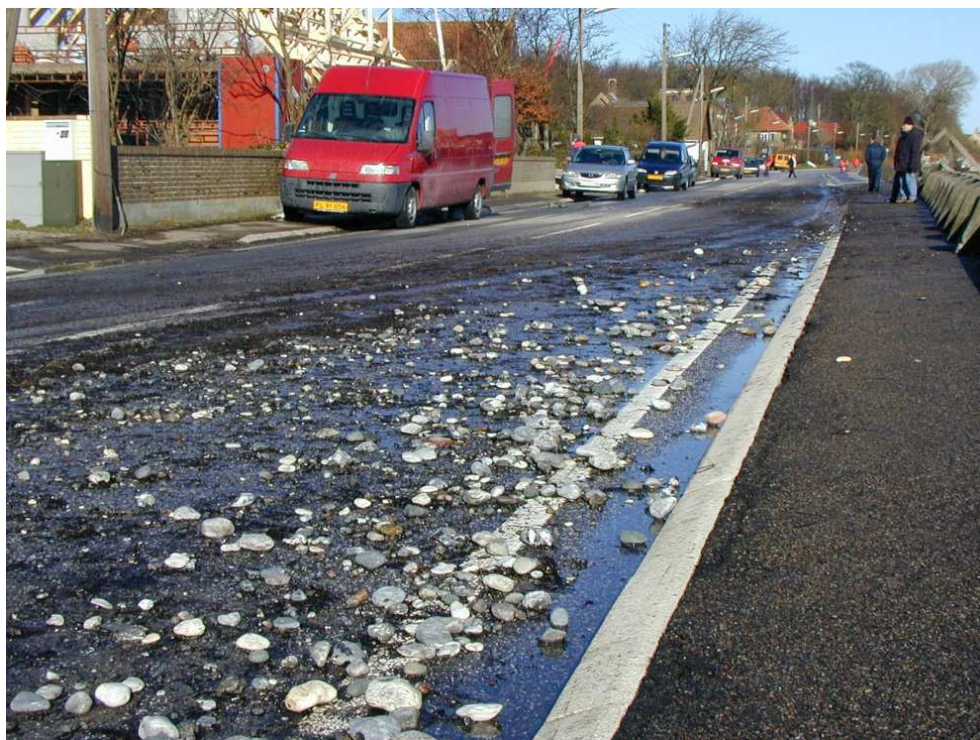
I 2002 blev der iværksat et kystbeskyttelsesprojekt, efter at en storm fra sydøst forårsagede overskyl med sten af håndstørrelse og lavede et hul i støttemuren med dertil hørende underminering af Strandvejen, se Figur 2.15 og Figur 2.16.

Figur 2.15 Strandvejen med "håndsten" skyllet op efter en kraftig sydøsten storm i 2002.

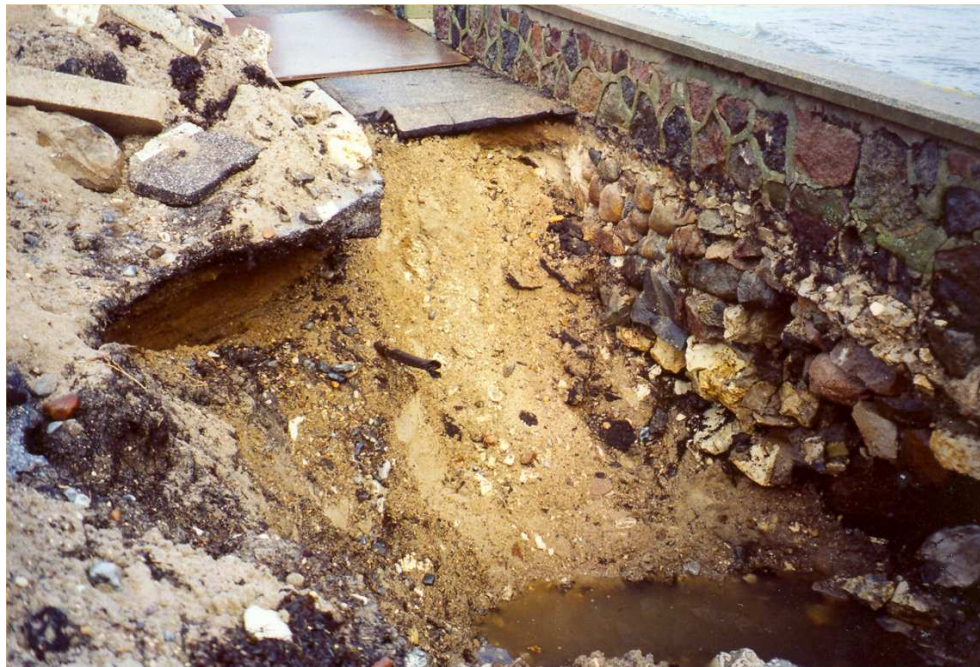
Figur 2.16 Hul i Strandvejen efter sydøsten storm i 2002, forårsaget af hul i støttemuren og som konsekvens deraf underminering af vejen.

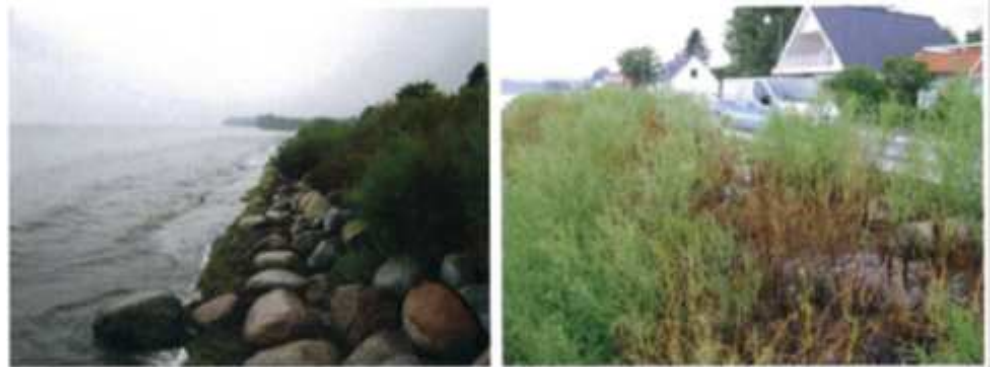
Figur 2.20 Kysten langs Strandvejen i 2008. Sandstranden er eroderet bort og der er høj strandvegetation på stenkastningen. Billede taget af Kjeld Larsen, Faxe By- og Kystlaug, fra DHI's rapport fra 2010 vedr. udvidelse af havnen Ref. /2/.

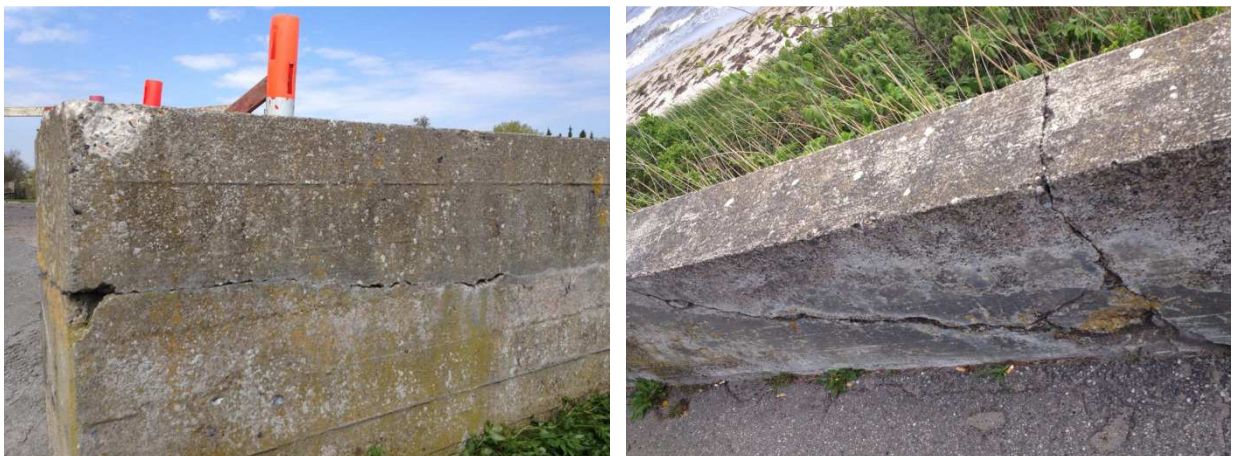
Støttemuren i område 4 har også slået revner flere steder, se Figur 4.4. Derudover har støttemuren i dette område også sat sig ud mod kysten, se Figur 4.5.

Figur 4.4 Beskadigelse af støttemur, Område 4.

Derudover anbefaler COWI, at de eksisterende revner (Område 1, 2 og 4) repareres og at der holdes øje med skadesudviklingen, samt at der jævnligt udføres reparationer.

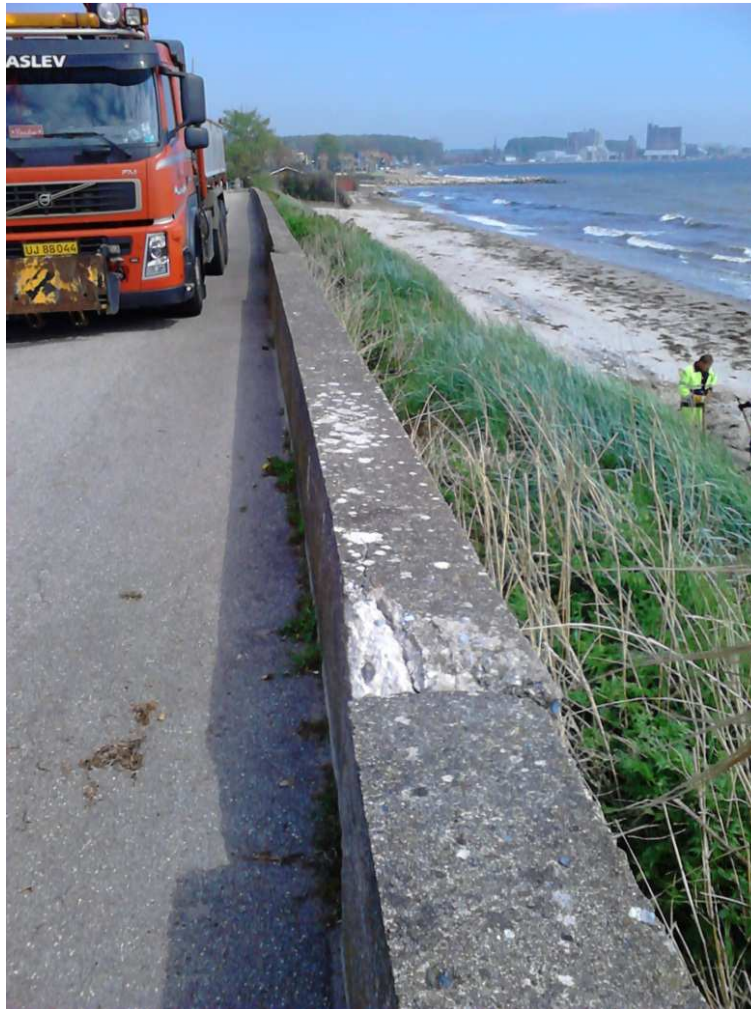
Figur 4.5 Støttemur har sat sig ud mod kysten, Område 4.

Sætningen af støttemuren kan skyldes flere forskellige årsager:

- › For lidt støtte foran muren - skråningen på stranden er ikke stor nok
- › Materialet under asfalten er blevet skyllet ud og støtten dermed forsvundet
- › Fundamentsniveauet er ikke tilstrækkelig dyb
- › Materialet under fundamentet er for dårligt

For at forhindre, at støttemuren i Område 4 sætter sig yderligere foreslår COWI, at den nuværende skråning foran støttemuren erstattes med stenkastning. Dette kræver dog, at der bliver foretaget en topografisk opmåling samt prøvegravninger. Prøvegravningerne skal fastslå fundamentniveauet af støttemuren samt beskaffenheden af materialet støttemuren står på.

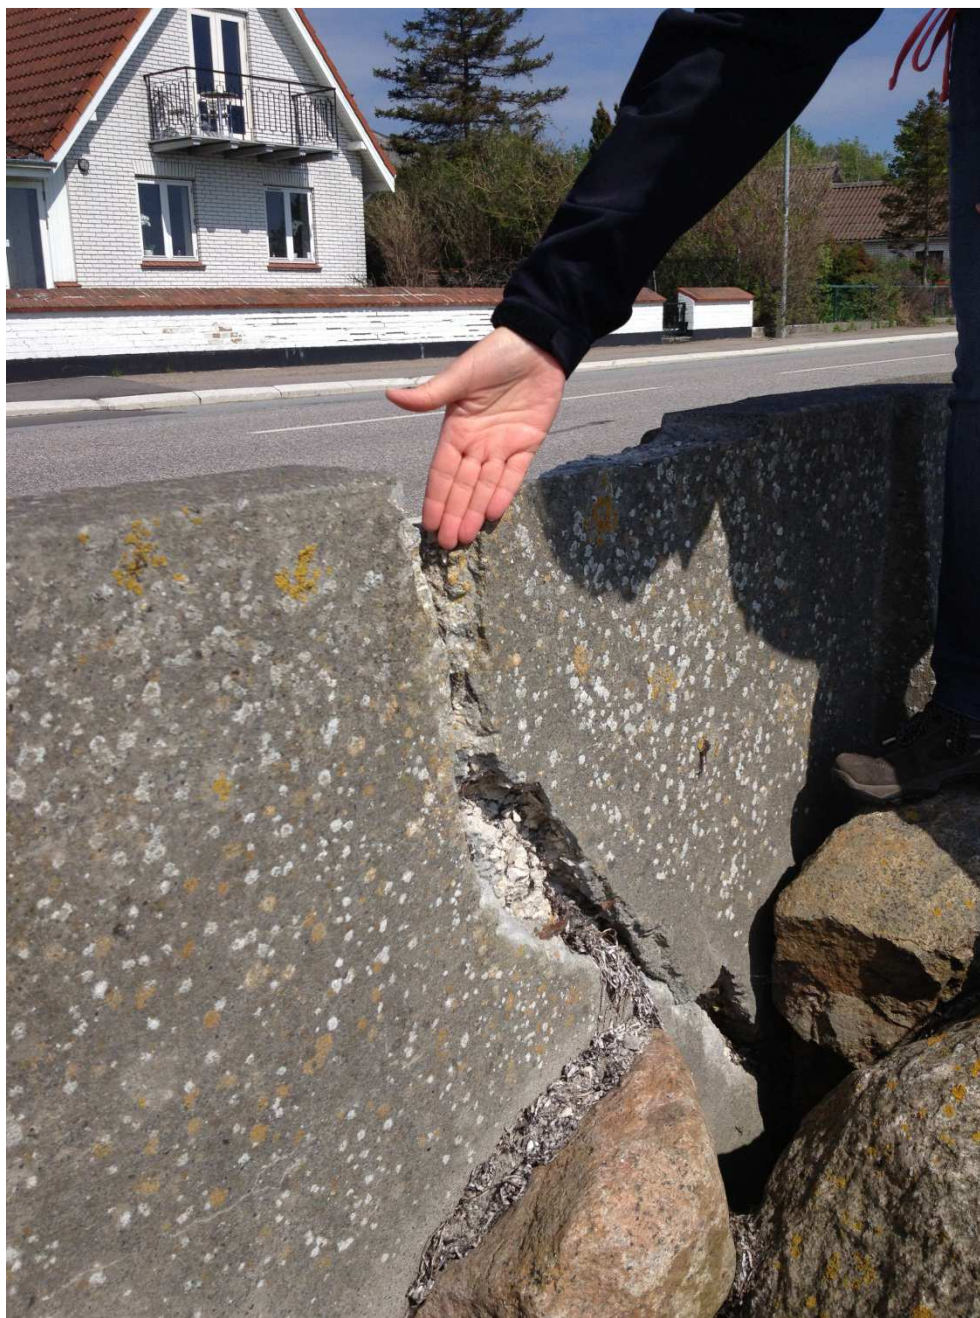
Figur A.7 Beskadigelse af støttemur.

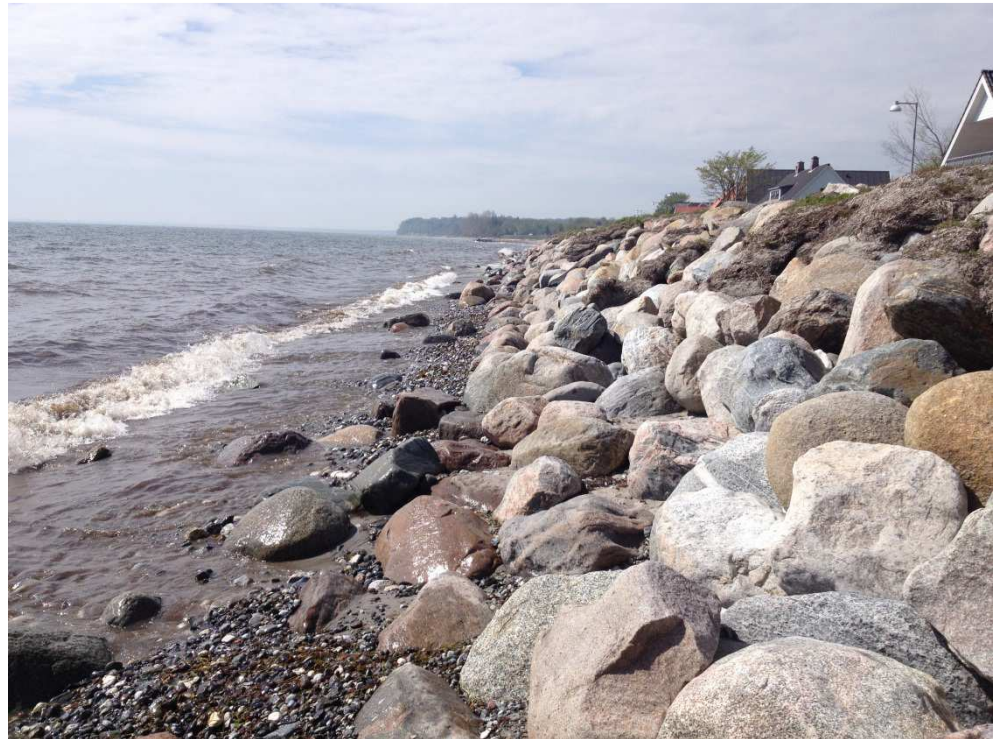
Figur A.8 Enkelte dæksten faldet ned fra stenkastningen ud for hus nr. 30 og ca. 50 m sydpå.

COWI anbefaler, at de nedrullede dæksten lægges på plads, og at der frem over bliver holdt øje med skader – specielt efter storme. Vedligeholdelse vil med mellem rum være nødvendig.

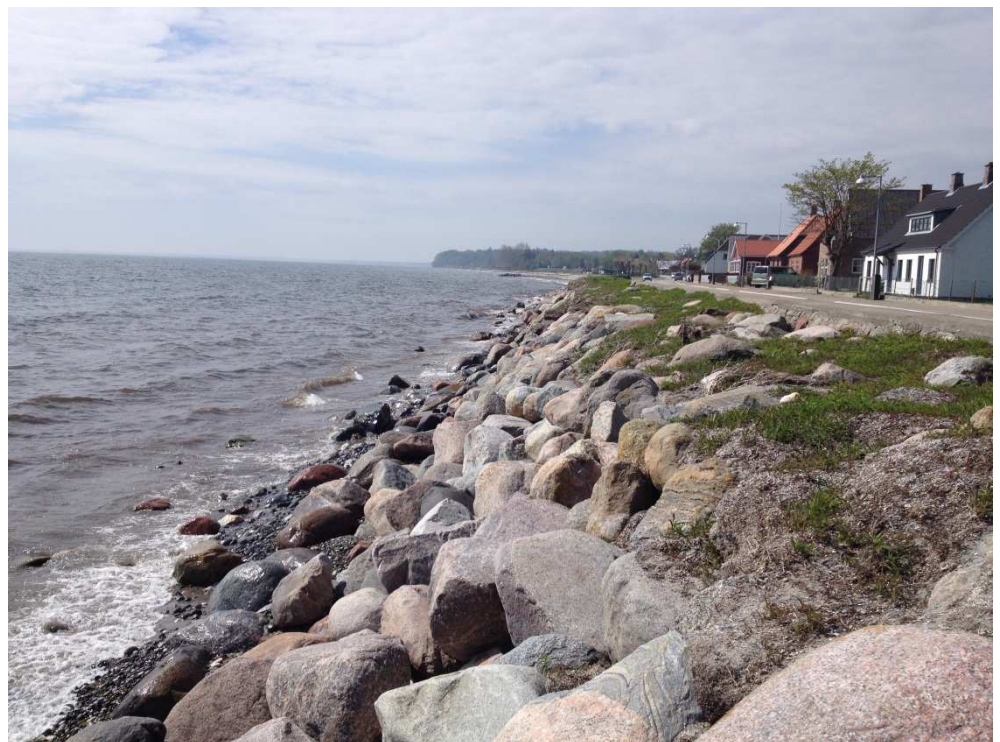
Figur A.9 Tang og bevoksning på stenkastningens krone starter ved ud for hus nr. 26 på Strandvejen og fortsætter sydpå.

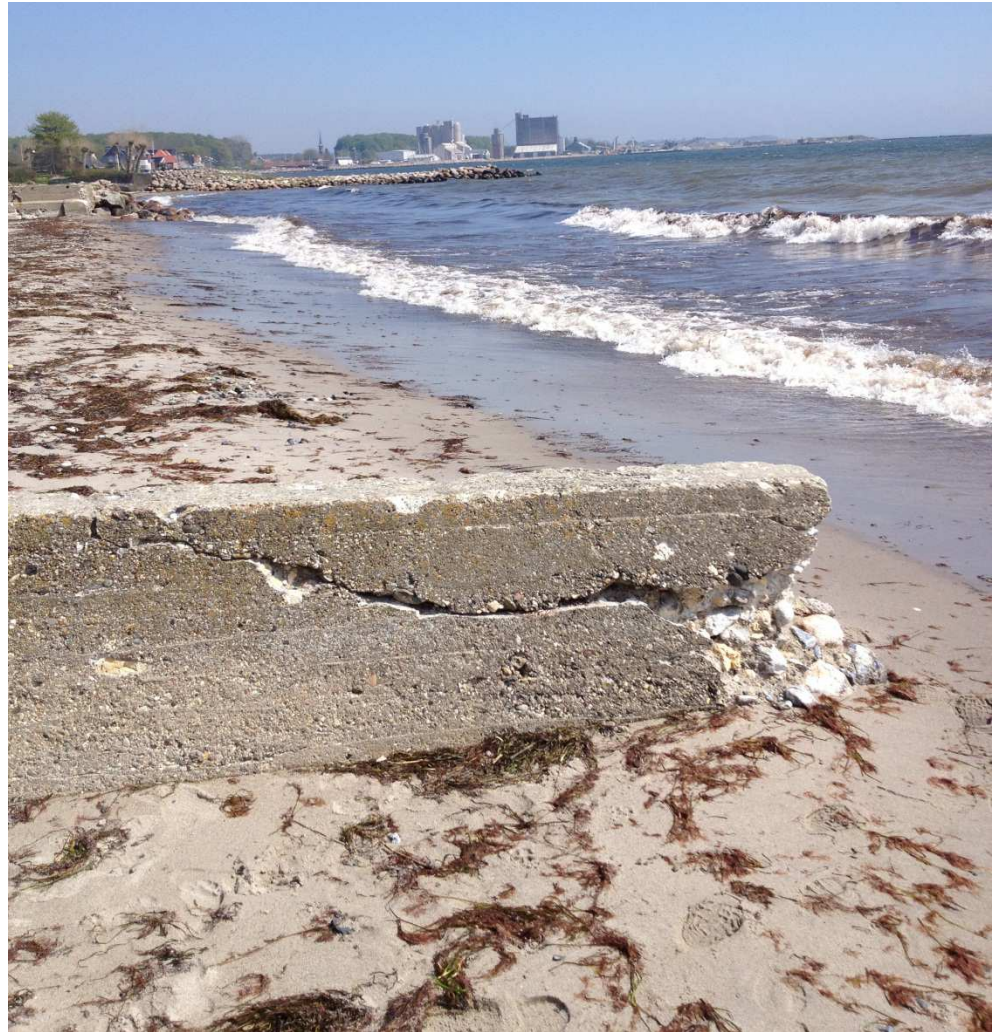
Figur A.19 Gammel nedslidt højde, der ikke længere har nogen effekt.

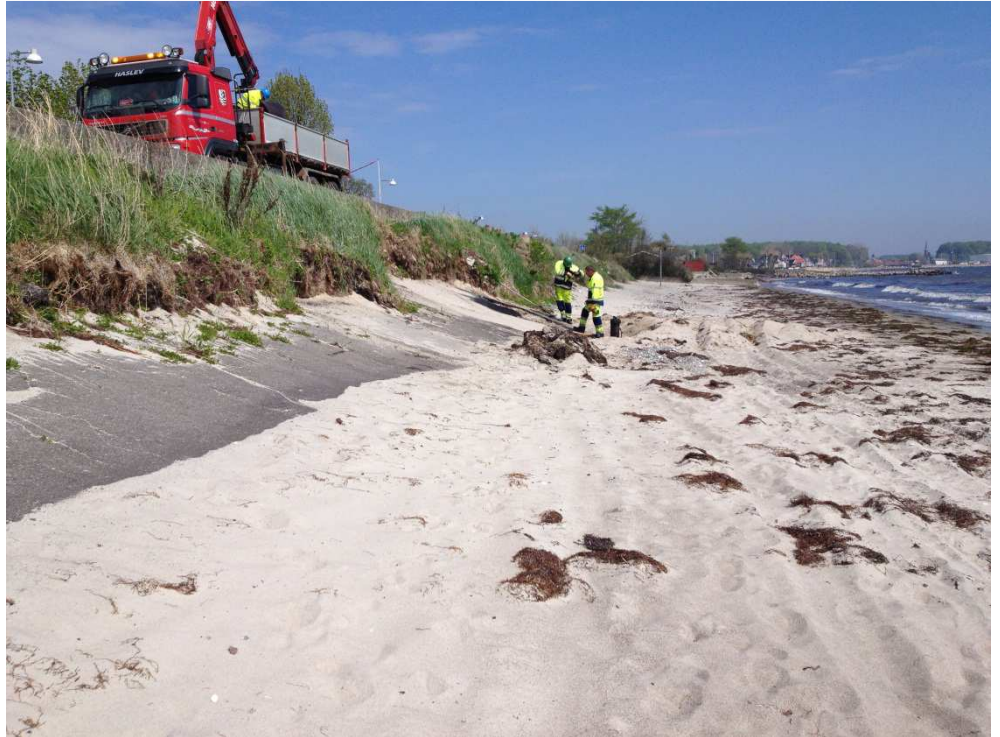
Figur A.22 Sandstrand samt reparation af asfalkr ning, set mod nord.

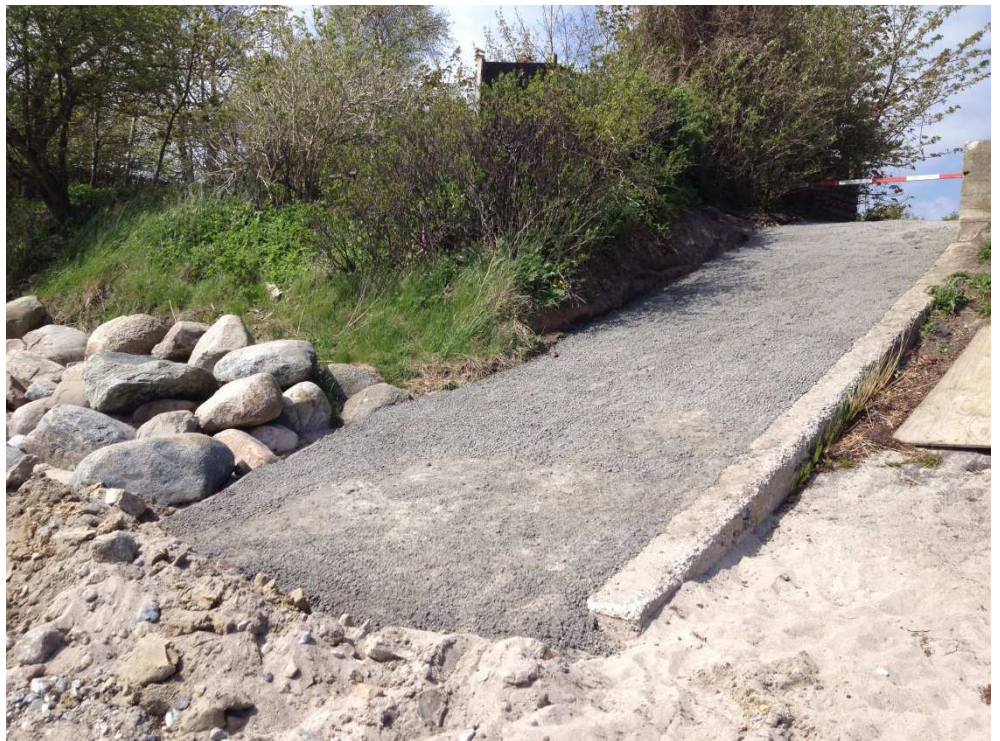
Figur A.23 Nyrenoveret nedk rselsrampe. Strandniveauet er sunket foran rampen, s  der er blevet efterfyldt p  stranden med en blanding af sand og sten.

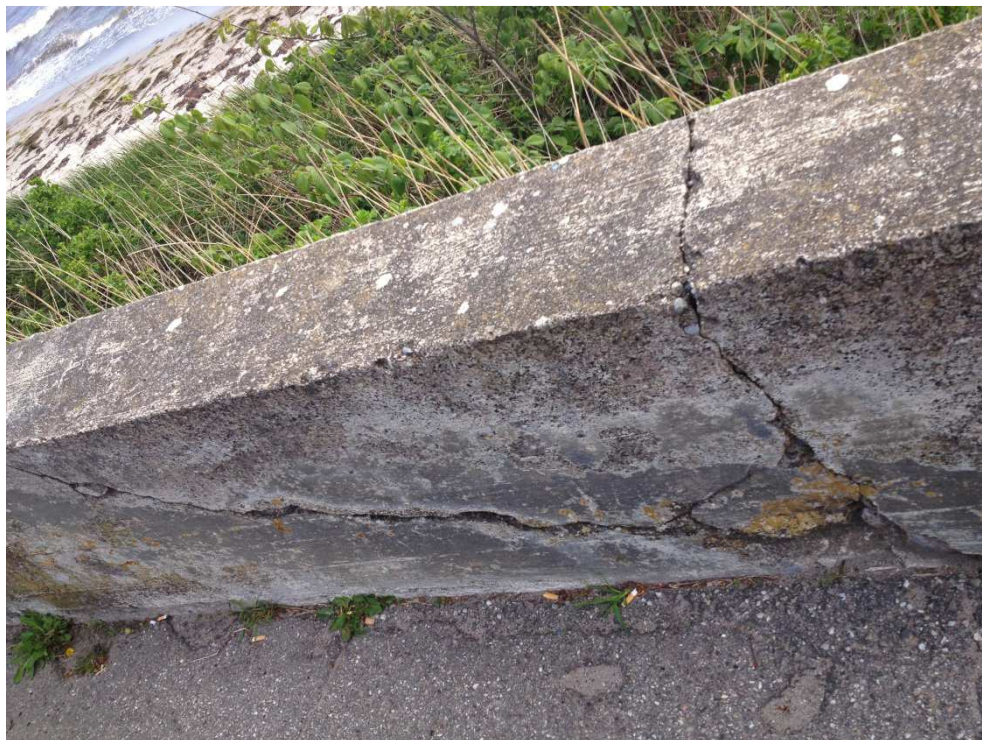
Figur A.26 Beskadigelse af støttemur.

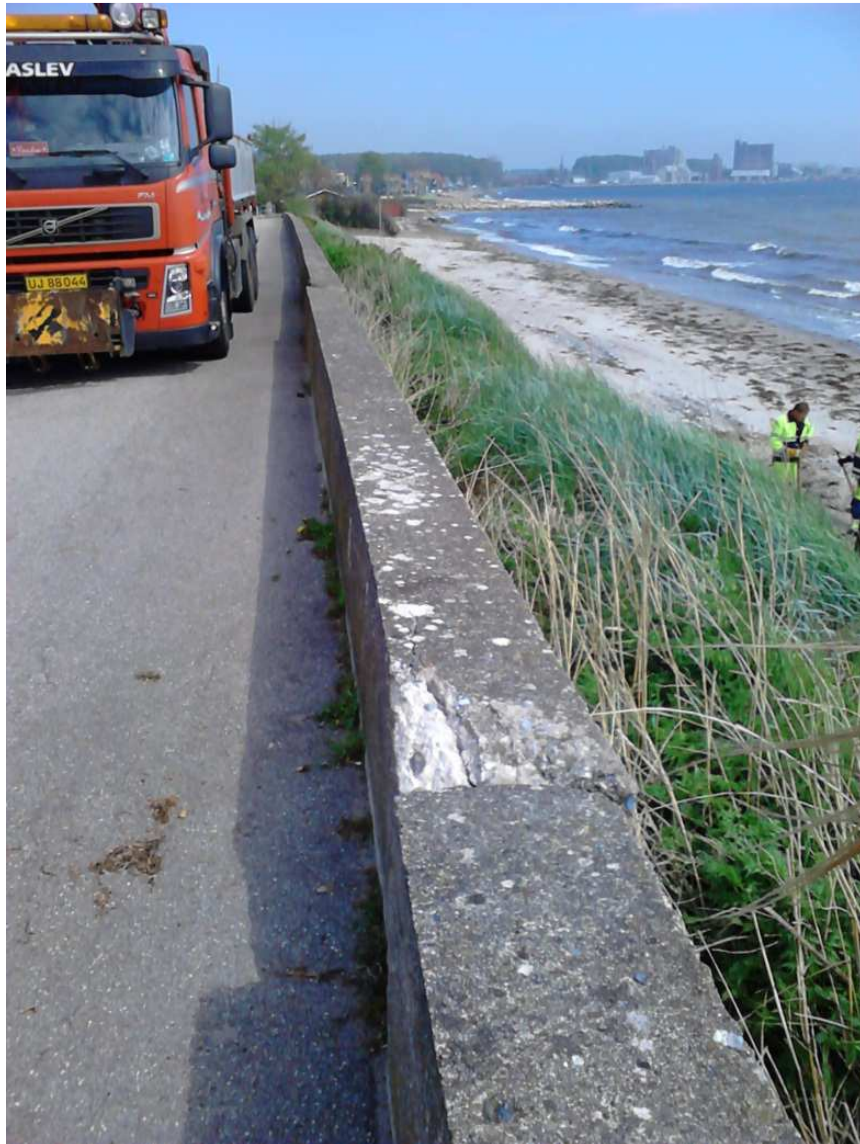
Figur A.27 Beskadigelse af støttemur. Her ses også at muren som helhed sætter sig ud mod kysten.
