Forundersøgelse og detailprojekt

Genåbning af rørlagt vandløbsstrækning

NYK-3053 samt NYK-3013, T. T. Suså
Forundersøgelse og detailprojektering
Faxe Kommune

Projekt nr. 220760
Dokument nr. 1217364554
Version 6
Udarbejdet af MLJ
Kontrolleret af BJP
Godkendt af BJP

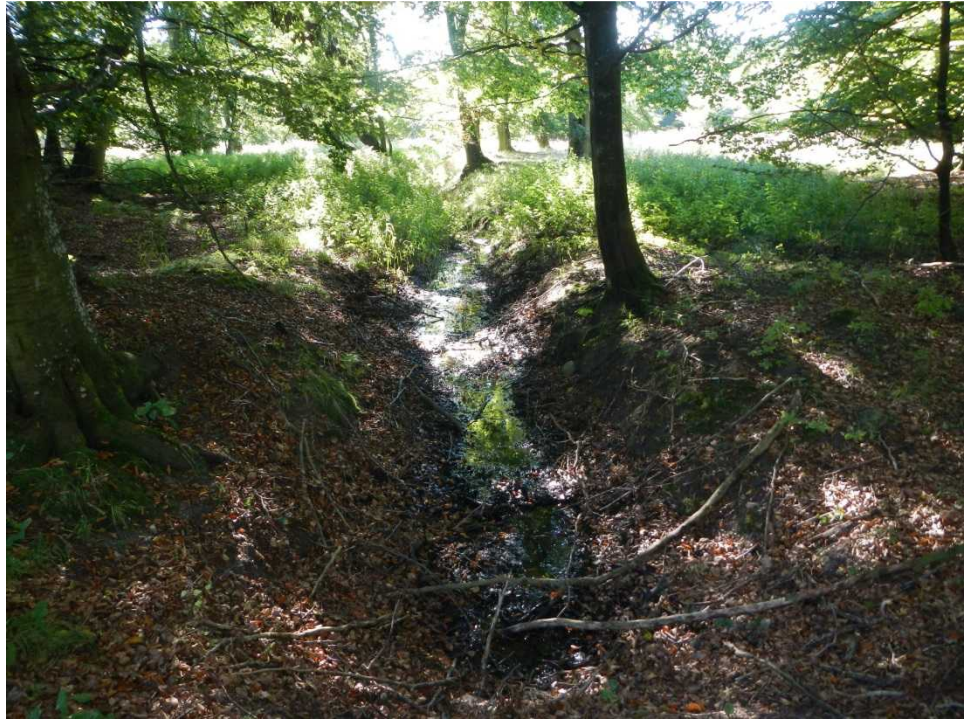
Figur 1: T.T. Suså set opstrøms fra overkørslen opstrøms rørlægningen. 30-09-2015

Vandløbet opstrøms overkørslen havde karakter af en afvandingsgrøft. Vandløbet var retlinet, ensformigt og havde ensartet blød bund bestående af nedfaldet løv i varierede omsætningsgrad. Jens Risom kunne oplyse af vandløbet bliver oprenset efter behov og for ikke så mange år siden var blevet oprenset. Ved besøget var vandføringen begrænset og vandhastigheden lav.

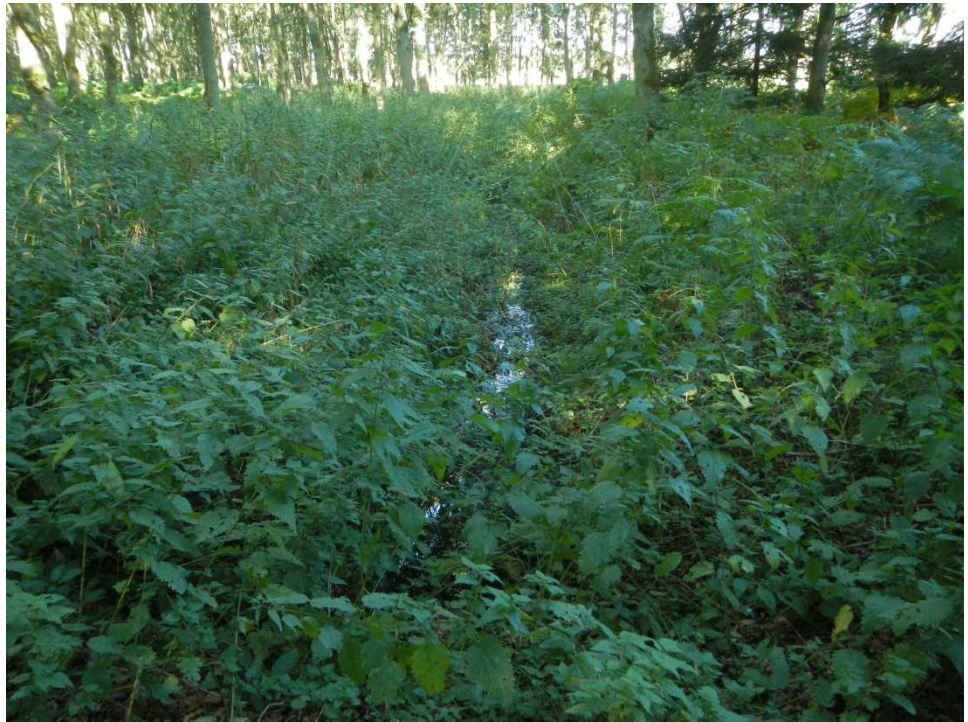
Figur 2: T.T. Suså set nedstrøms fra overkørslen opstrøms rørlægningen. 30-09-2015.

Nedstrøms overkørslen løb vandløbet i en åben løvskov og en tæt vegetation af stor nælde på skovbunden.

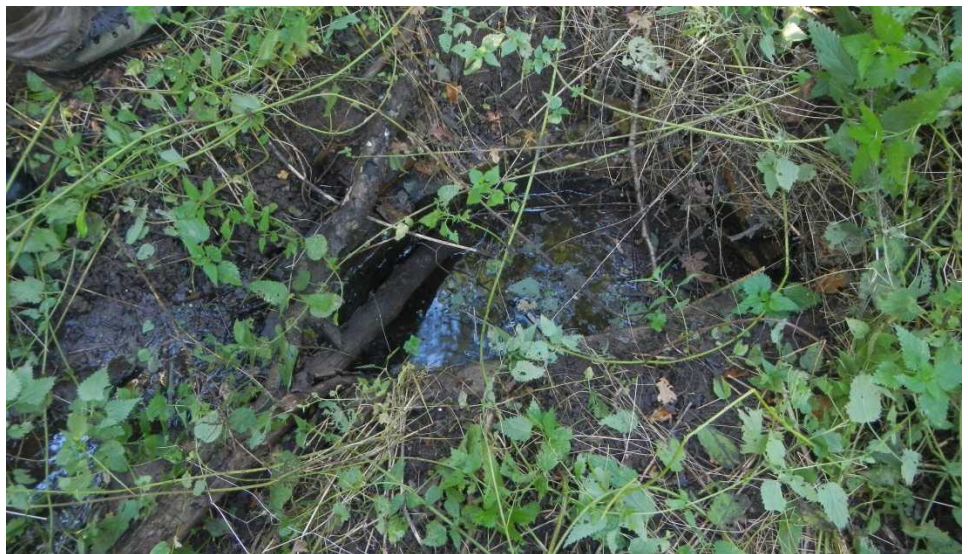
Figur 3: Indløb i brønden i starten af den rørlagte strækning. Vandet løber fra venstre mod højre i fotoet. Brønden er delvist dækket med en plade. 30-09-2015.

Indløbet i rørlægningen skete via en muret brønd. Rørlægningen var Ø30 cm betonrør. Brønden er delvist dækket med en plade.

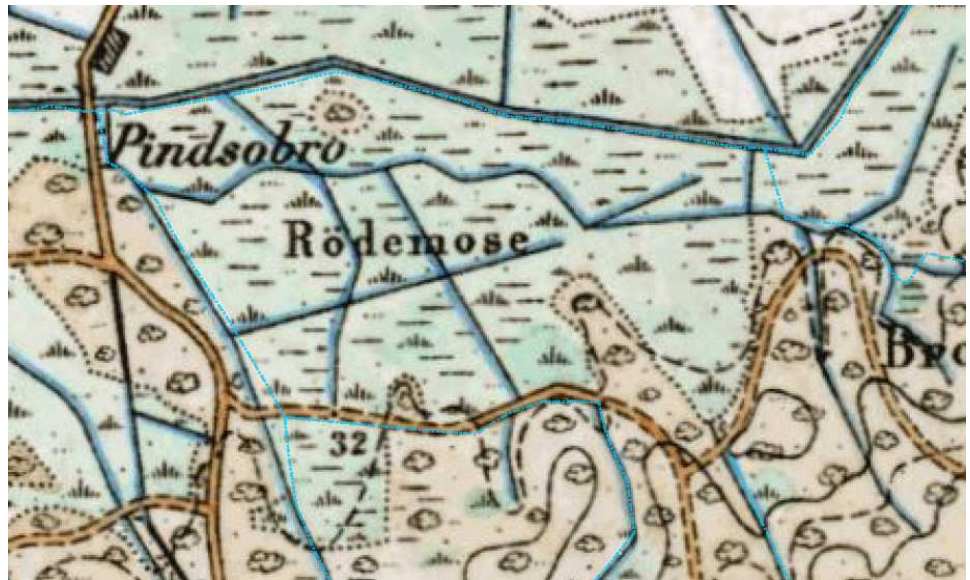
Figur 5: Udsnit af de høje målebordsblade optegnet i perioden 1842-1899. Grøftesystemet ses midt i kortet gennem Rødemose. Projektstrækningen ses i nederste højre hjørne. Det ses at der ikke er optegnet et videre forløb over græsmarken fra skovbrynet, og vandløbet må derfor modes at være rørlagt fra skovbrynet og ud allerede på dette tidspunkt.

Det ses tillige at vandløbet allerede var rørlagt over græsmarken på tidspunktet for optegnelsen af kortene, dvs. sidste halvdel af 1800-tallet, se Figur 5. Udløbspunktet fra brønden sydøst for Hammergårdsvej kunne ikke findes hverken i Susåen eller i det åbne vandløb, der løber mod nord langs Hammersgårdsvej i skovbrynet. Dette vandløb langs Hammersgårdsvej er rørlagt de sidste ca. 10 meter inden udløb i Suså. Ud fra retningen af udløbsrøret i brønden er udløbet formodentligt at finde i den korte rørlagte strækning af vandløbet langs Hammersgårdsvej inden dennes udløb i Susåen.

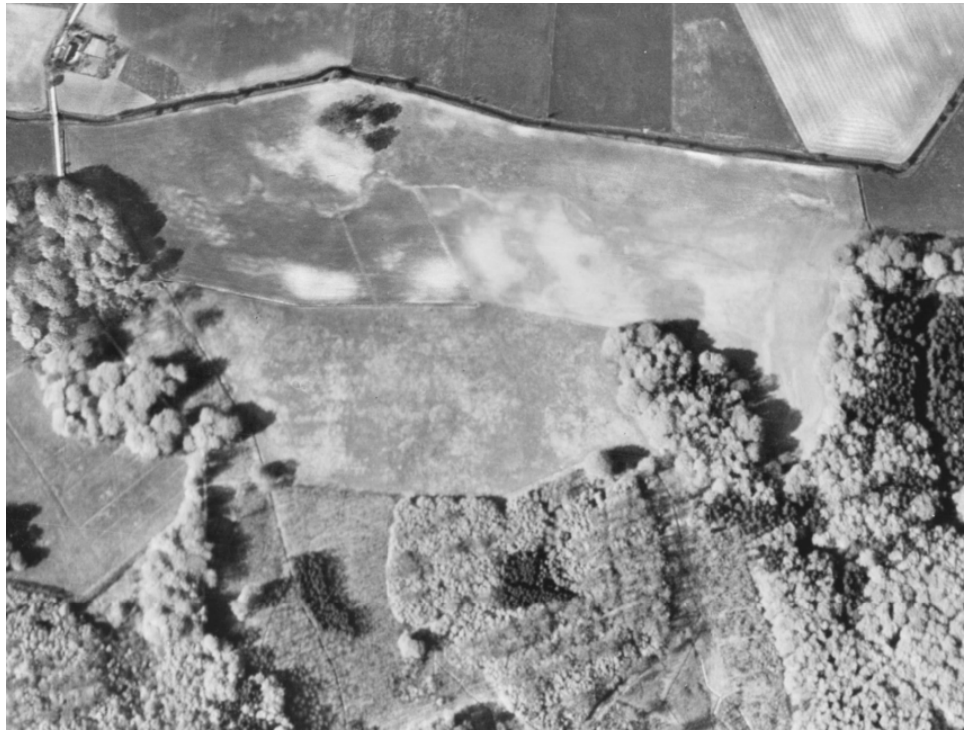
Figur 7: Ortofoto 1954 over området. Den vestlige halvdel af grøftesystemet er øjensynligt stadig åbent på dette tidspunkt. Bemærk desuden susåens oprindelige tracé der ses som en tydeligt slynget streg i græsmarken til trods for at strækningen blev reguleret mindst 55 år før dette foto blev taget / 6/.

Baseret på ovennævnte observationer er det nærliggende at konkludere, at den rørlagte projektstrækning har udløb i det afskærende hoveddræn, som forløber parallelt med Susåen. Ældre ortofoto viser at dele af rørlægningen øjensynligt allerede var sket i 1954, men at de vestlige dele af grøfterne formodentligt stadig var åbne på dette tidspunkt. Jens Risom oplyste, at der ikke var blevet udført nye rørlægninger på dette område de sidste mindst 33 år, men der har dog været udført renoveringsarbejder på de eksisterende ledninger.
