Faxe Ladeplads Øst, kystbeskyttelse

Skitseprojekt

Faxe Kommune

Dato: 08. januar 2025

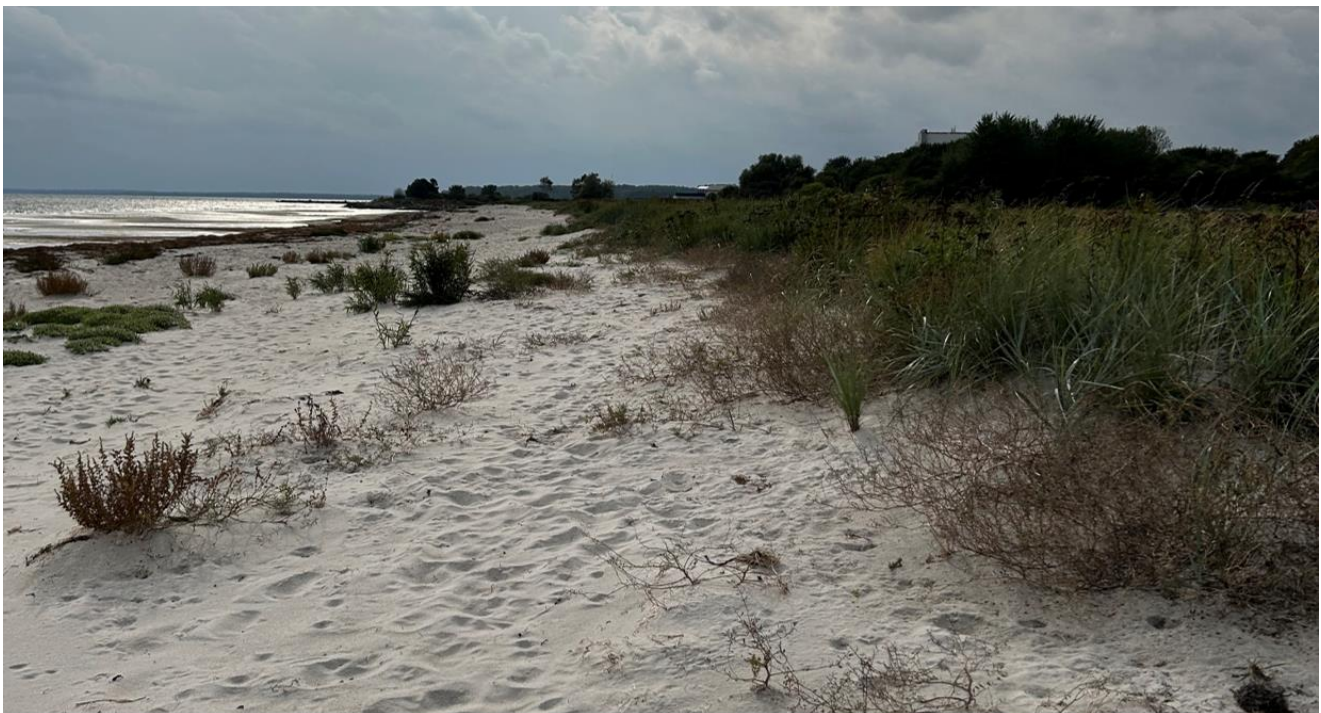
Figur 3.1: Stranden langs den sydlige projektstrækning (foto taget fra nord set mod syd).

Projektområdet mod syd består af en bred sandstrand med klitter (Figur 3.1). Terrænet vurderes højest i midten af projektstrækningen, jf. Figur 2.1.

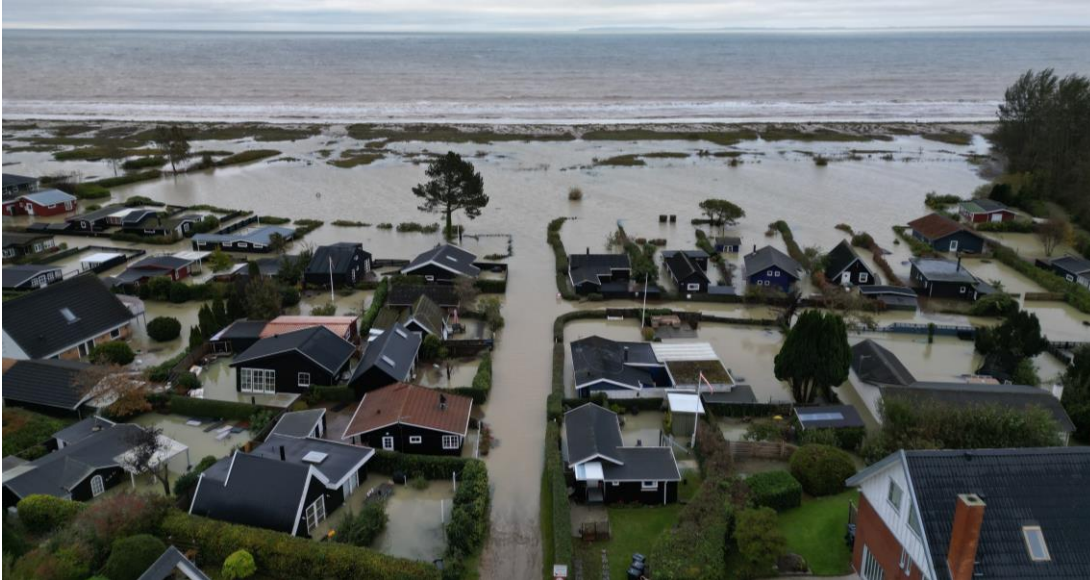
Figur 3.2: Dronefoto efter storm d. 22. oktober 2023 (Foto: Jesper Kramer).

Ifølge grundejerne trængte havvand ind langs siderne af klitrækken. Vandet stod højt bag klitterne og baglandet blev fyldt op som et badekar (Figur 3.2). Ved de lidt højere klitter midt for på den sydlige projektstrækning var der ikke direkte vandgennemtrængning, men der forekom bølgeoverskyl.

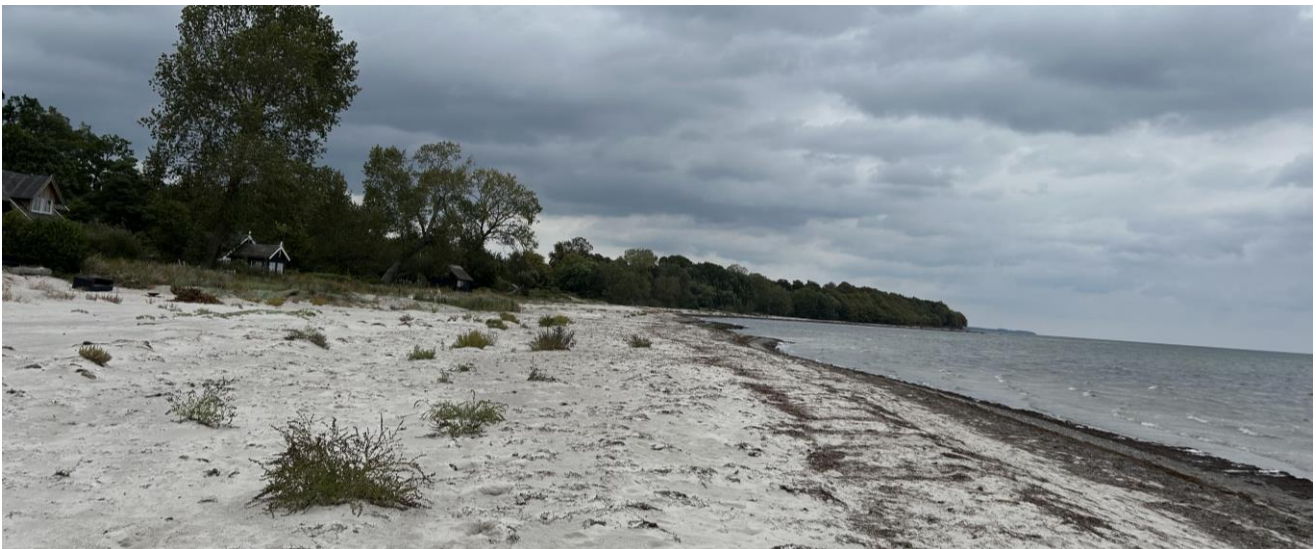
Figur 3.3: Stranden langs den nordlige projektstrækning (foto taget mod nord).

Projektområdet mod nord består af en svagt hældende sandstrand med mindre klitter (Figur 3.3). Stranden er smallere end langs den sydlige strækning, og terrænet for stranden og baglandet forekommer lavere.

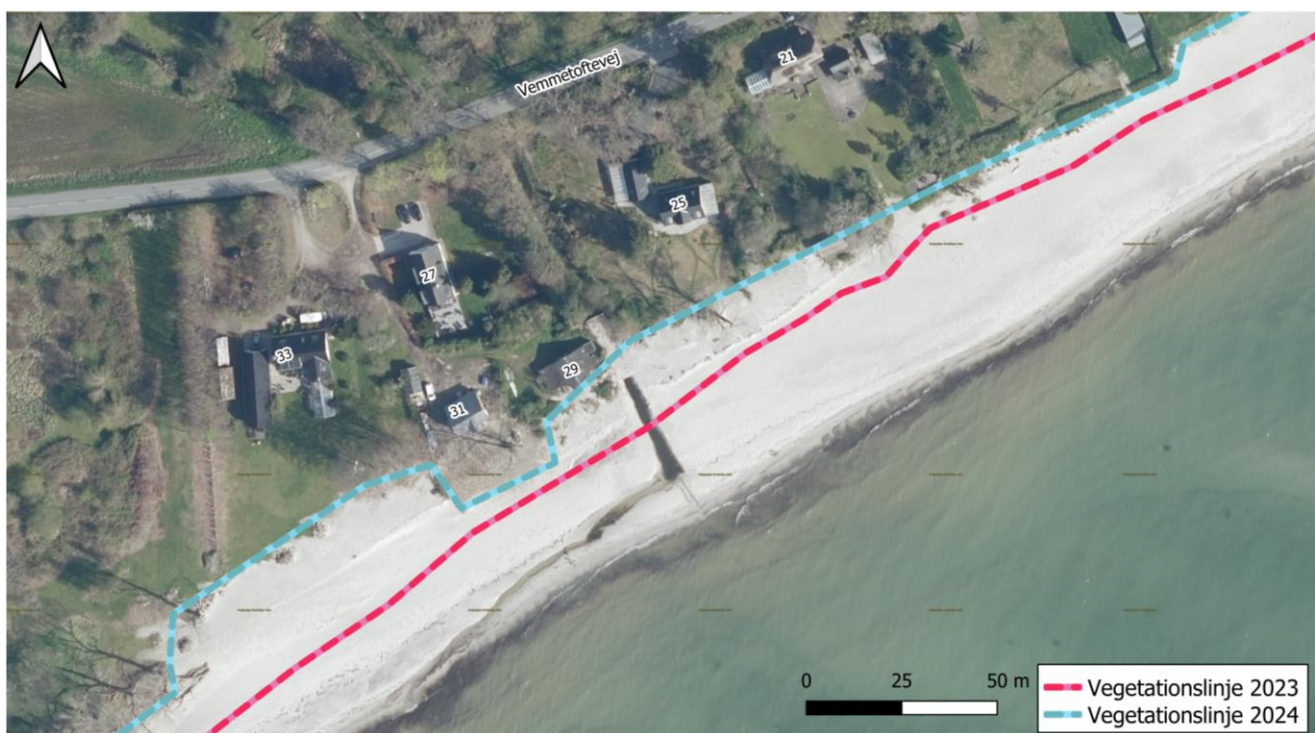
Figur 4.3: Tilbagerykning af vegetationslinjen fra 2023 til 2024 ved særligt erosionstruet område langs den nordlige strækning. Baggrund: Ortofoto 2024.

Som et eksempel kan man ved Vemmetoftevej 29, 31 og 33 tydeligt se, hvordan erosionen har skabt en tilbagerykning af vegetationslinjen meget tæt på husene, når Ortofoto fra foråret 2023 og 2024 sammenlignes (Figur 4.3). Der er overvejende sandsynlighed for, at erosionen er sket under stormen i oktober 2023.

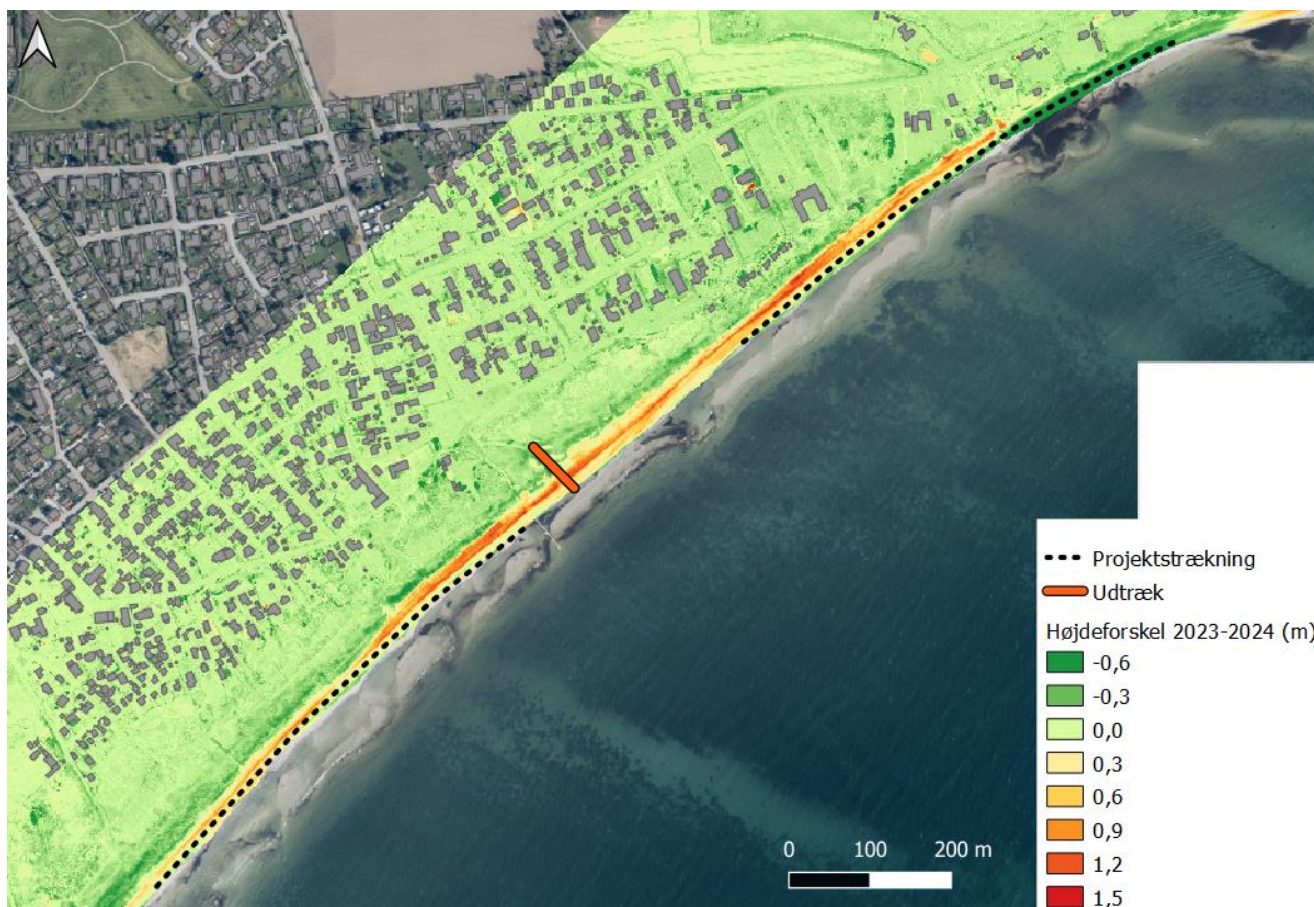
Figur 4.4: Højdeforskel mellem terræn fra 2023 og 2024. Positive værdier (rød/orange) viser, hvor terrænet er sænket fra 2023 til 2024. Negative værdier (mørkegrøn) viser, hvor terrænet er hævet fra 2023 til 2024. Et udtræk af terrænet på tværs af kysten (rød linje) er markeret og resultatet vist på Figur 4.5.

Ved at sammenligne et højdekort fra perioden 2023 (sammensat af data fra 2018-2023) og 2024 bemærkes det, at den yderste klitrække er forsvundet (Figur 4.4). NIRAS vurderer, at sandet i den yderste klitrække er blevet trukket ud på strandprofilen foran den forhenværende klit af bølgerne under stormen i oktober 2023 (Figur 4.5). Dette er i overensstemmelse med observationerne efter stormen i 2023 jf. afsnit 3.1.1.1 og 3.1.2.1, hvor grund-ejerne beskriver, at stranden er blevet bredere efter stormen.

Bemærk, analysen er baseret på midlertidig terræninformation fra Danmarks Højdemodel fra 2024 (Quick DHM). Quick DHM er alene tænkt som en midlertidig adgang til de data, der løbende indsamles i forbindelse med produktionen af Danmarks Højdemodel, men er en mulighed for tidlig adgang til højdedata for brugerne². Kortlægningen kan derfor indeholde fejl og mangler.

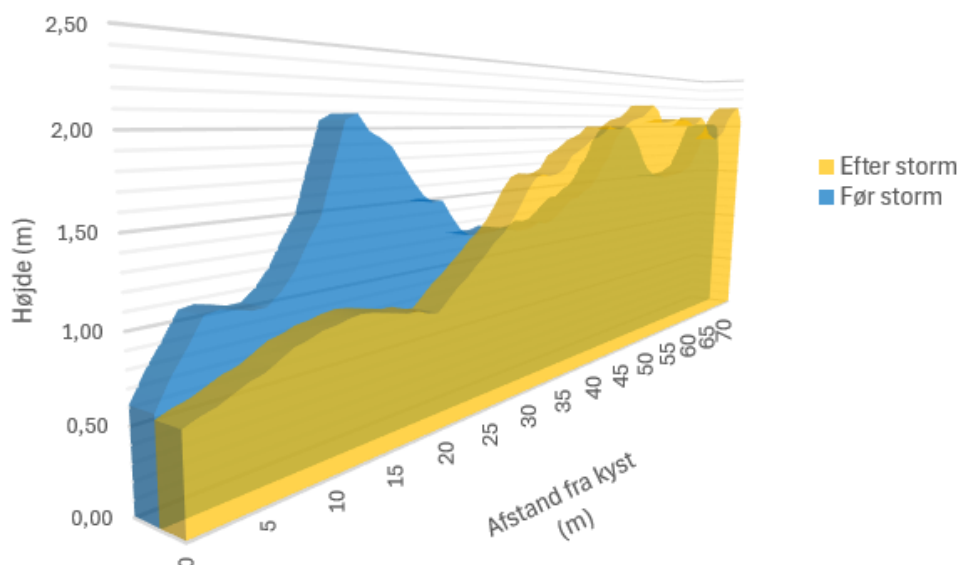
Figur 4.5: Terrænforskel fra 2023 og 2024 i et udtræk på tværs af kysten mellem projektområde syd og nord, jf. Figur 4.4.

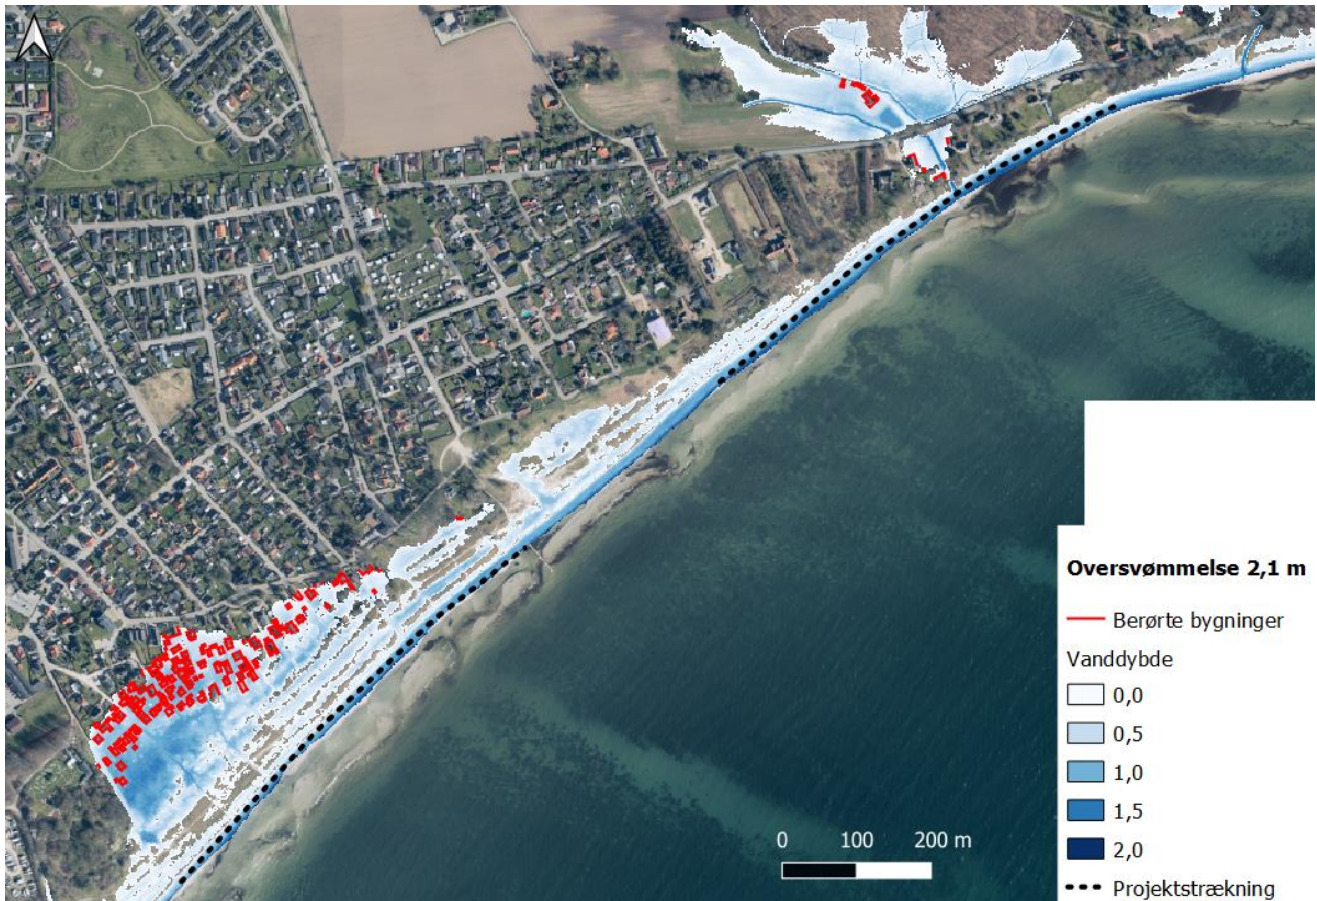
Figur 5.1: Oversvømmelse i projektområdet ved en forventet ekstremvandstand i år 2075 på 2,1 m. Baggrund: Ortofoto 2023.

En forventet ekstremvandstand i år 2075 på +2,1 m DVR90, jf. Tabel 3.2, vil skabe oversvømmelse i hele projektområdet (Figur 5.1). Langs den sydlige projektstrækning forventes 82 individuelle boliger (og 57 supplerende bygninger) at blive påvirket af oversvømmelsen. Langs den nordlige projektstrækning forventes fem individuelle boliger (og syv supplerende bygninger) at blive påvirket af oversvømmelsen. Bemærk, bølgeoverskyl ifm. stormhændelser kan forværre oversvømmelsen og der kan således være flere boliger, der bliver påvirket. Langs den nordlige projektstrækning er der, udover oversvømmelse fra havet, også oversvømmelse fra det lokale vandløb.

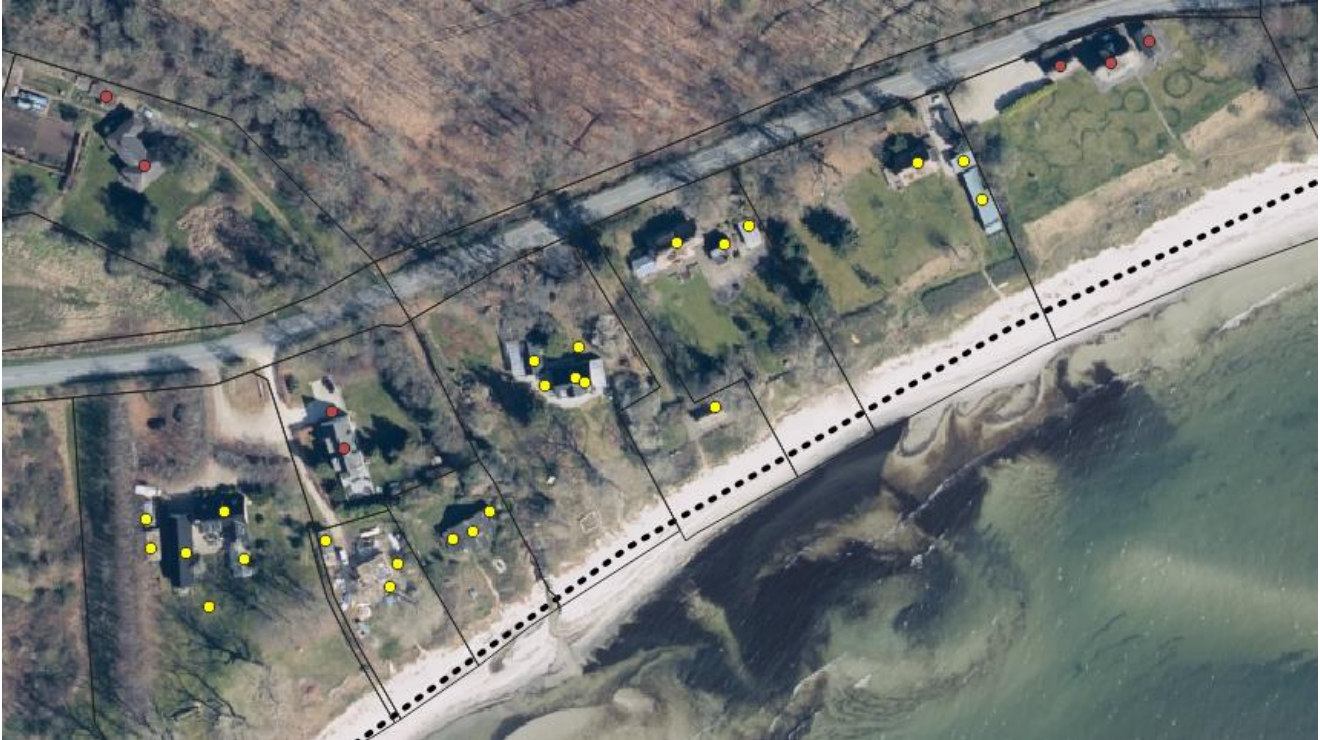
Figur 5.2: Oversigt over boliger og bygninger langs den nordlige projektstrækning (stiplet linje), som NIRAS vurderer udsat ift. erosion. Matriklerne der er upeget i nærværende analyse er markeret med gule prikker, men matriklerne der ikke er udpeget er markeret med røde prikker. Bygningsinformation indhentet fra BBR d. 16-12-2024.

Samtlige adresser, der er udpeget af NIRAS, vil få nytte af erosionssikringen, da der er observeret tydelig kysttilbagetrækning og tab af grund. Erosionssikringen vil kunne forlænges mod nord for at øge sikringsniveauet, hvis ønsket. Der er ikke behov for at forlænge erosionssikringen mod syd (i det nordlige område), da der i dette område ikke forventes kronisk erosion, og da der er længere afstand mellem bygningerne og kystlinjen end mod nord (i det nordlige område).

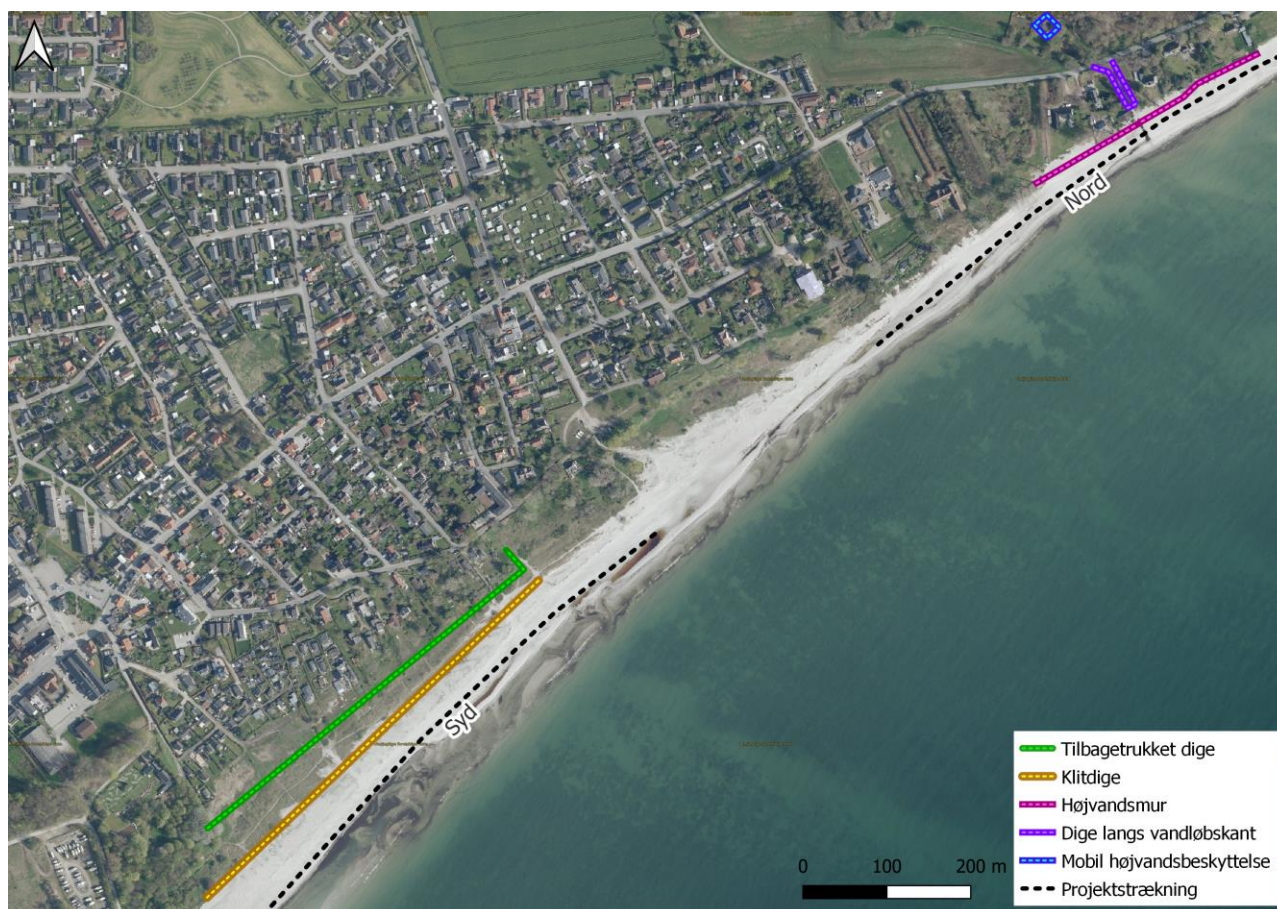
Figur 7.1: Oversigt over linjeføring for alle løsningsforslag.

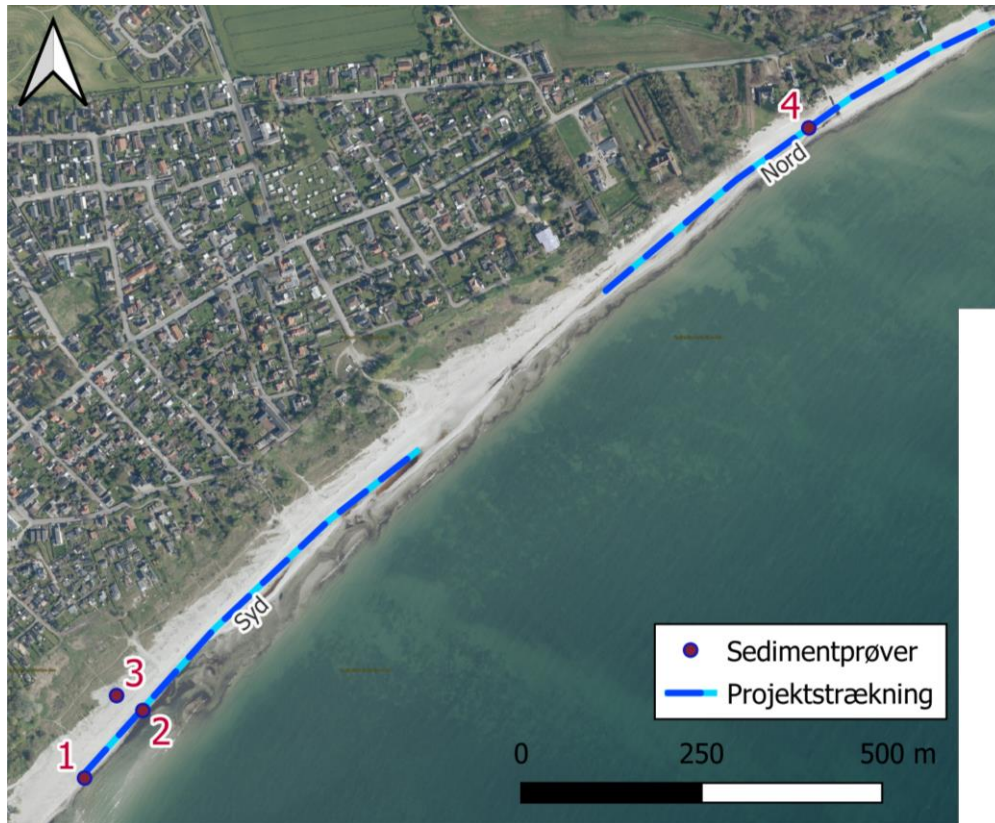
Figur 0.1: Beliggenhed af sedimentprøver til sigteanalyse.

Navngivningen på kortet svarer til følgende navngivning i laboratorieresultaterne:

- Prøve 1: 15-16
- Prøve 2: 41
- Prøve 3: 26
- Prøve 4: Nord

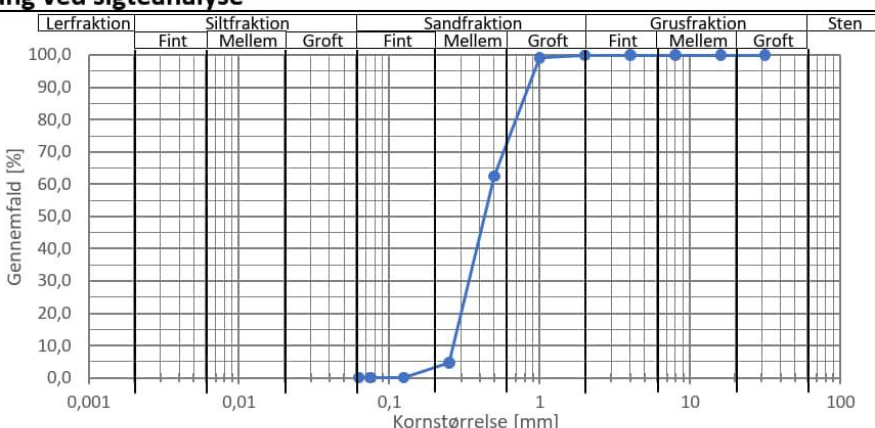
16	100,0																																
8	100,0																																
4	100,0																																
2	99,9																																
1	99,1																																
0,5	62,4																																
0,25	4,7																																
0,125	0,2																																
0,075	0,1																																
0,063	0,1																																
Resultater																																	
10%-fraktil	d_{10}	0,27 mm	Ler/silt	0,1 %																													
50%-fraktil	d_{50}	0,43 mm	Sand, fint	3,1 %																													
60%-fraktil	d_{60}	0,49 mm	Sand, mellem	71,4 %																													
Uensformighedstal	U	1,8 -	Sand, groft	25,2 %																													
Hydraulisk ledningsevne	k	7,1E-04 m/s	Grus, fint	0,1 %

Projektnr. 10422479	Udført af ISHV/CPED	Kont. ACOR	Godk. ISHV	Bilag -																													
Udtagningssted Nær Faxe Ladeplads		Materiale/prøve SAND		Laboratorie NIRAS Allerød																													
Kornstørrelsesfordeling v. tørsigtning iht. DS/EN 933-1: 2013																																	
Prøvemodtagelse																																	
Prøve modtaget		01-10-2024		Geologisk betegnelse:																													
Boring/punkt		41		SAND, mellem - groft, enskornet, planterester, grå, Ma,																													
Dybde		0,0-0,2 m u.t.		Pg																													
Vandindhold																																	
Tara + våd [g]	Tara [g]	Tara nr. [-]	Tara + tør [g]	Tør prøve [g]	Vandindhold [g] [%]																												
450,59	28,16	5	443,32	415,16	7,27	1,75																											
Sigtning																																	
Sigte [mm]	Kumuleret vægt [g]		Gennemfald [g] [%]																														
31,5	0		415,2 100,0																														
16	0		415,2 100,0																														
8	0,11		415,1 100,0																														
4	0,2		415,0 100,0																														
2	0,43		414,7 99,9																														
1	3,57		411,6 99,1																														
0,5	156,01		259,2 62,4																														
0,25	395,54		19,6 4,7																														
0,125	414,43		0,7 0,2																														
0,075	414,55		0,6 0,1																														
0,063	414,57		0,6 0,1																														
Bund	414,62		0,0 0,0																														
Rest	0,54																																
Total	415,16																																
Kornstørrelsesfordeling ved sigteanalyse																																	
Sigte [mm]	Gennemfald [%]	<table border="1" style="display: inline-table; border-collapse: collapse;"> <tr> <th>Lerfraktion</th> <th colspan="3">Siltfraktion</th> <th colspan="3">Sandfraktion</th> <th colspan="3">Grusfraktion</th> <th>Sten</th> </tr> <tr> <td></td> <td>Fint</td> <td>Mellem</td> <td>Groft</td> <td>Fint</td> <td>Mellem</td> <td>Groft</td> <td>Fint</td> <td>Mellem</td> <td>Groft</td> <td></td> </tr> </table>										Lerfraktion	Siltfraktion			Sandfraktion			Grusfraktion			Sten		Fint	Mellem	Groft	Fint	Mellem	Groft	Fint	Mellem	Groft	
Lerfraktion	Siltfraktion			Sandfraktion			Grusfraktion			Sten																							
	Fint	Mellem	Groft	Fint	Mellem	Groft	Fint	Mellem	Groft																								
31,5	100,0
