Fakse Ladeplads Lystbådehavn

Vurdering af virkningen af udvidelse af Fakse Ladeplads Lystbådehavn

Fakse Ladeplads Lystbådehavn Kystteknisk Vurdering

Projekt	Projekt nr.
Udvidelse af Fakse Ladeplads Lystbådehavn	11808526

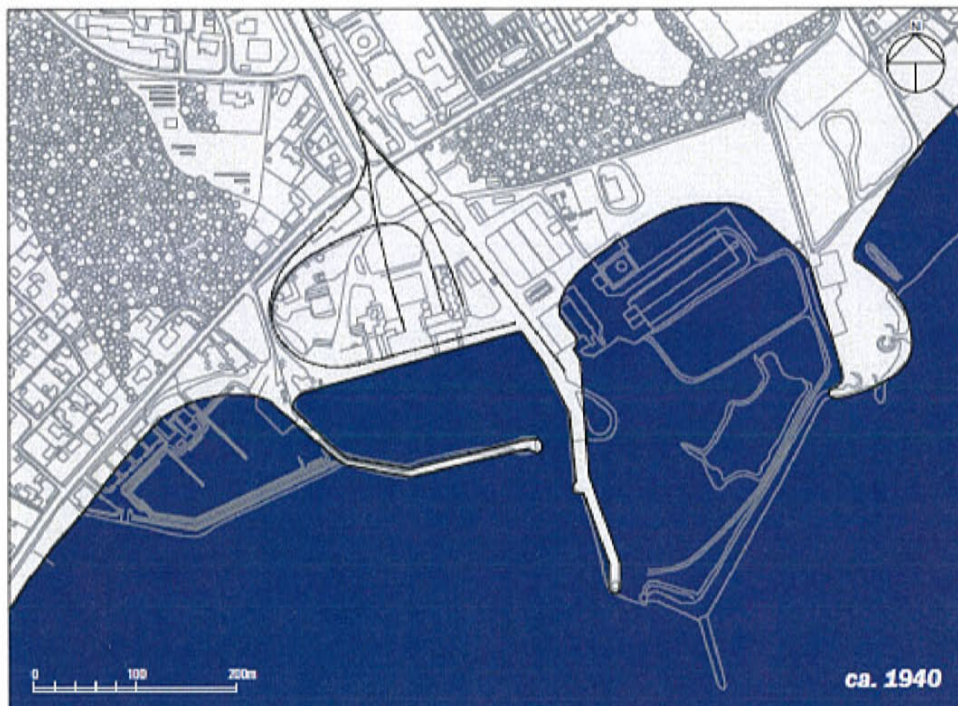
Figur 2.5 Forholdene på Fakse Ladeplads ca. 1940 ifølge Ref. /3/. Bemærk fremrykning af stranden NØ for havnen.

Den fremherskende SV-gående sandtransport medførte akkumulering af sand langs stranden NØ for den østligste havn, se Figur 2.5, som viser forholdene ca. 1940.

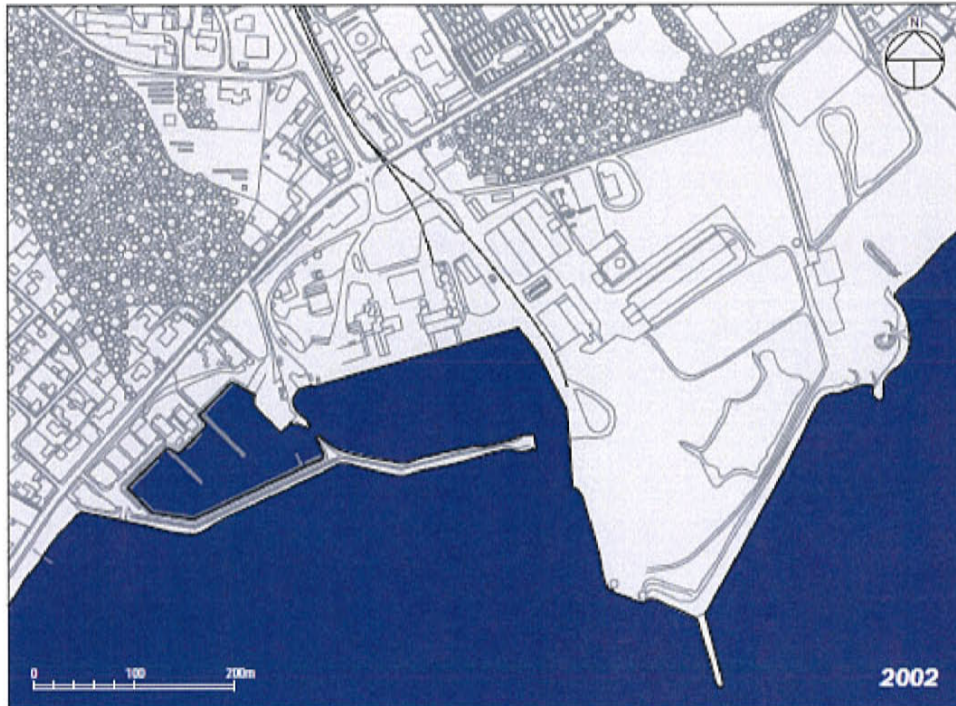
Figur 2.6 Fakse Ladeplads ca. 2002 ifølge Ref. /3/. Lystbådehavnen stod færdig i 1985.

Samtidig forekom der erosion af kysten SV for havnen. Dette forhold samt konflikter mellem de efterhånden store skibe som anløb havnen og fiskerne/lystsejlerne førte til udbygning med en kombineret fiskeri og lystbådehavn i hjørnet V for den oprindelige havn, jævnfør Figur 2.6.

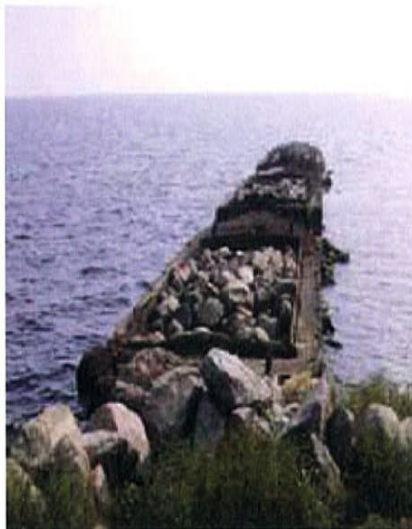
Figur 2.7 Pram-molen på sydsiden af opfyldningen, fra Ref./5/

Grundet problemer med tilsanding og pladmangel blev området mellem de to oprindelige havne opfyldt og udbygget således, at landarealerne i dag strækker sig omkring 500 m ud fra den oprindelige kystlinje. I et forsøg på at reducere denne tilsanding er der endog anlagt en ca. 80 m lang mole på sydspidsen af det opfyldte areal. Denne mole er udført af 3 stk. sænkede pramme, se Figur 2.7.

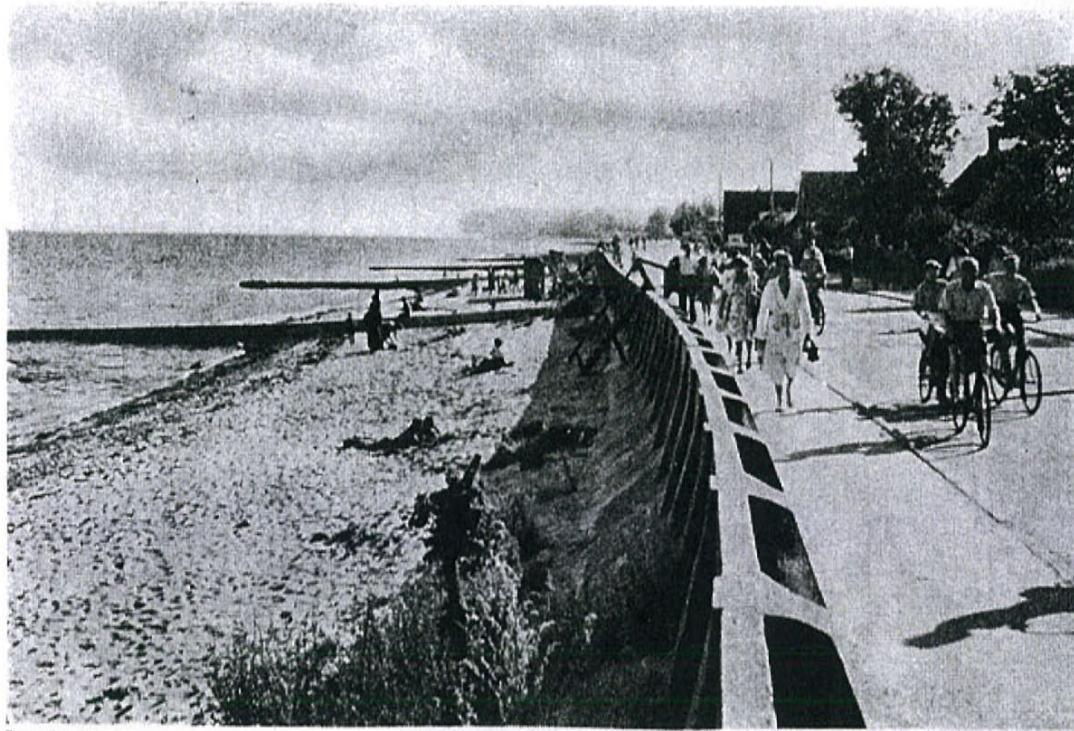
Figur 2.9 Strandvejen SV for Fakse Ladeplads ca. 1960. Det fremgår, at vejen er beskyttet af en betonmur samt af en serie pælehøfder. Der er også strækninger med stenkastning foran muren længere mod SV.

At kysten har været plaget af erosion langt tilbage i tiden fremgår bl.a. af et gammelt foto fra ca. 1960, se Figur 2.9, hvoraf det fremgår, at kystvejen har været beskyttet af en kombination af høfder og en betonmur, samt diverse stenkastninger, som dog ikke fremgår af fotoer i Figur 2.9. Disse høfder var i år ca. 2000 så nedslidte, at de skulle repareres eller fjernes. COWI lavede ca. 2003 et kystsikringsprojekt, som bestod af følgende tiltag:

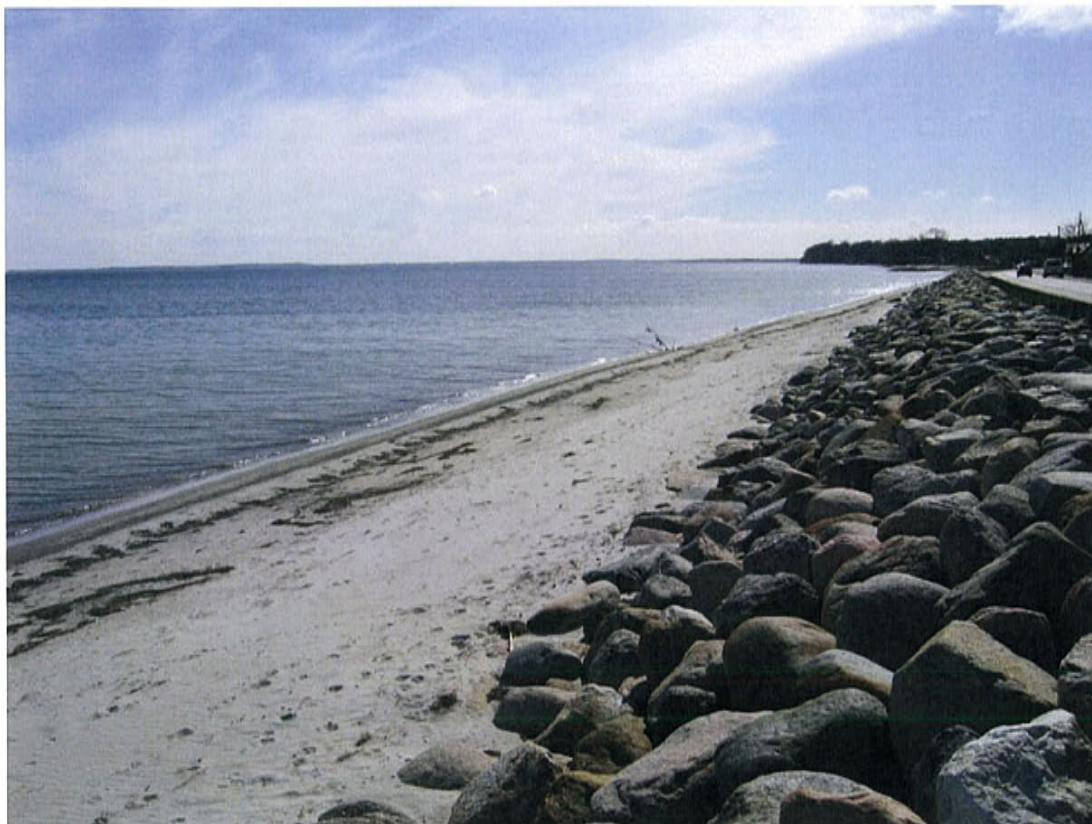
Figur 2.10 Ny stenkastning ca. 2005 med smal sandstrand foran, alle hølfer er fjernet. Af Kjeld Larsen.

Dette projekt blev gennemført omkring 2005, hvilket resulterede i en situation, som fremgår af Figur 2.10. Den smalle strand foran stenkastningen var nu ubeskyttet, og sandet forsvandt hurtigt. Dels vandrede det mod SV, og dels blev det skyllet ind mellem stenene i stenkastningen. Dette bevirkede, at den tang, som jævnligt tidligere blev skyllet op på stranden for senere at blive vasket bort igen, nu aflejrede sig mellem stenene på stenkastningen og kun vanskeligt lod sig skylle bort igen. Denne situation bevirkede, at der var dannet grundlag for strandvegetation i sandet og tangen mellem stenene. Denne vegetation er visse steder ca. 2 m høj og skygger for udsynet fra strandvejen, se fotos i Figur 2.11.

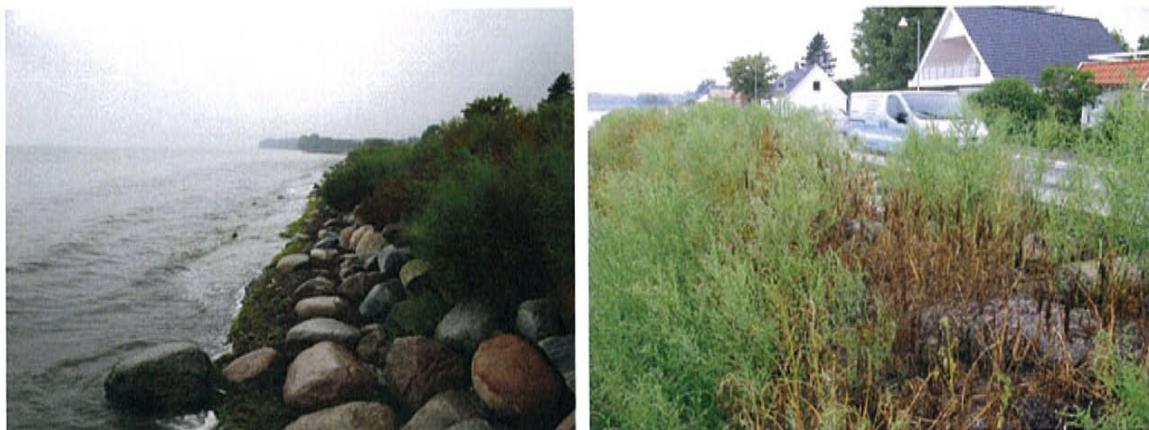
Figur 2.11 Situation langs Strandvejen i 2008. Strand er forsvundet, og der er høj strandvegetation på stenkastningen. Af Kjeld Larsen.

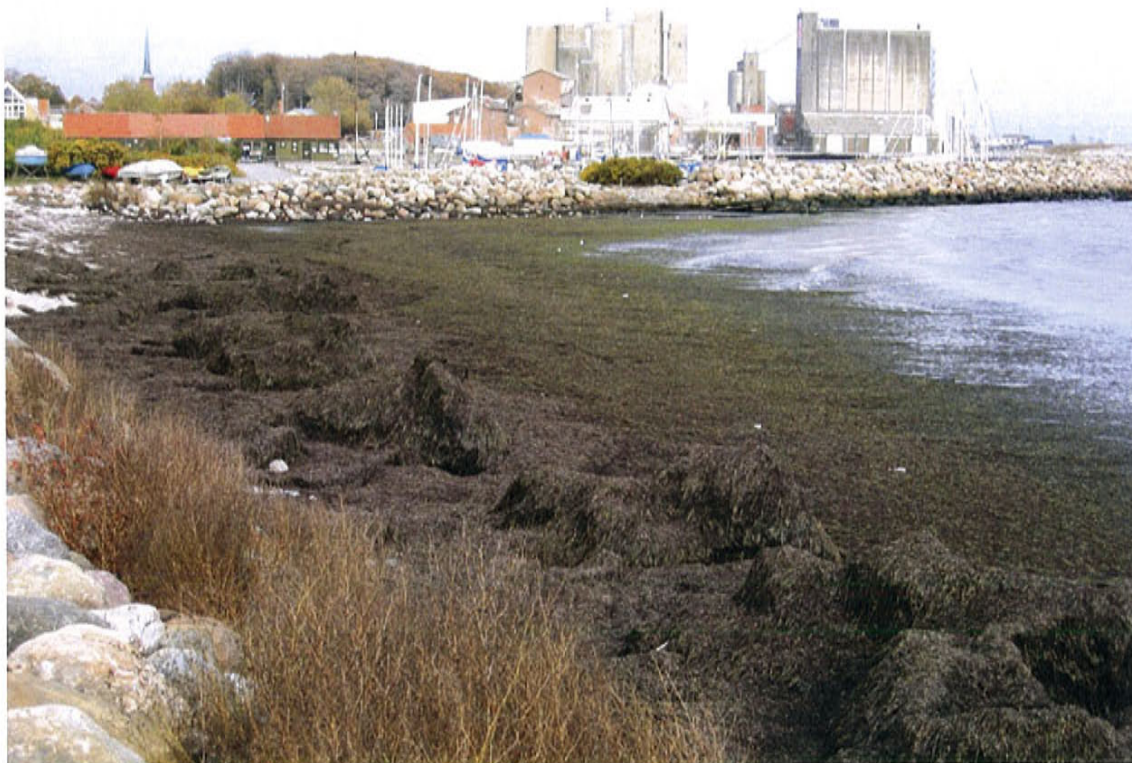
Figur 2.12 Tangansamling i hjørnet SV for havnen, som dels består af opskyllede tangvolde tættest mod land samt tang flydende i det lave vand i hjørnet. Fra 2008 af Kjeld Larsen.

Herudover er bunden i området bevokset med ålegræs, og der er herudover en del makroalger (fedtemøg). Normalt benyttes fællesbetegnelsen "tang" for ålegræs og makroalger. Ålegræs er en løvfældende plante, som i eftersommeren og efteråret frigiver en del blade, der herefter driver omkring i området sammen med fedtemøget. Dette giver anledning til "tangansamlinger" i områder med strømlæ, eksempelvis i hjørnet V for lystbådehavnen, se Figur 2.12.

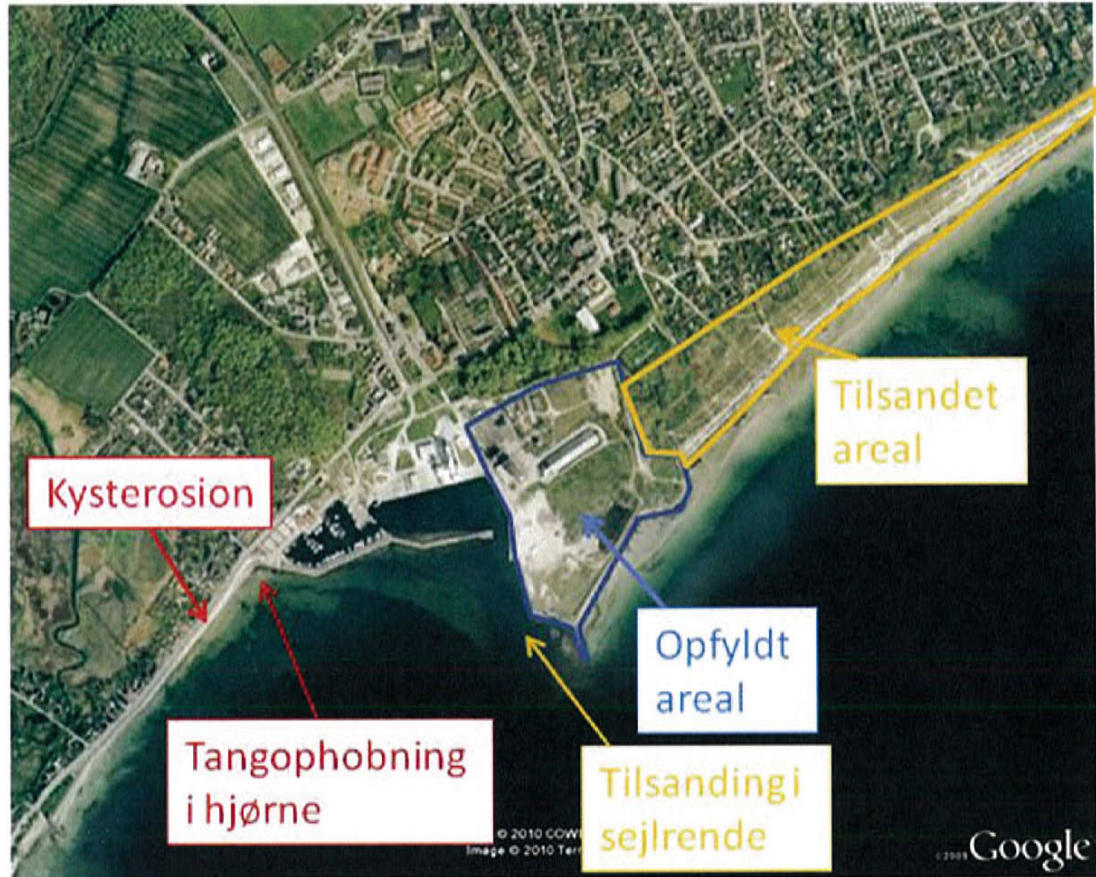
Figur 2.13 Nuværende forhold og problemer omkring Fakse Ladeplads.

De nuværende forhold omkring Fakse Ladeplads er illustreret i Figur 2.13. Det fremgår at:

- Den SV-gående sandtransport har medført en omfattende akkumulation af sand langs kysten NØ for havnen
- At der er foretaget en omfattende udbygning/opfyldning i forbindelse med udbygningen af havnen gennem tiderne

- At der stadig transporteres sand forbi den sydlige mole, hvilket medfører tilsanding i sejlrenden til havnen (ca. 9.000 m³/år). Det skal i denne forbindelse nævnes, at det meste af sandet fanges i sejlrenden; men det vurderes, at der under østlige storme dog kan transporteres noget sand forbi renden og videre mod V. Sejlrenden oprenses til en dybde af 4,2 m

- Der forekommer aflejring af "tang" i hjørnet V for havnen. Den efterfølgende nedbrydning af "tangen" medfører uæstetiske forhold og lugtgener i bugten

- Der forekommer erosion af kysten vest for havnen. Denne erosion er dog standset med ny kystbeskyttelse, som blev opført omkring 2004
- Stranden er forsvundet ud for store dele af strandvejen SV for havnen
