Vandløbsvedligeholdelse

Bæredygtige forhold i og omkring vandløbene
"Aalborg-metoden"

Aalborg-Metoden

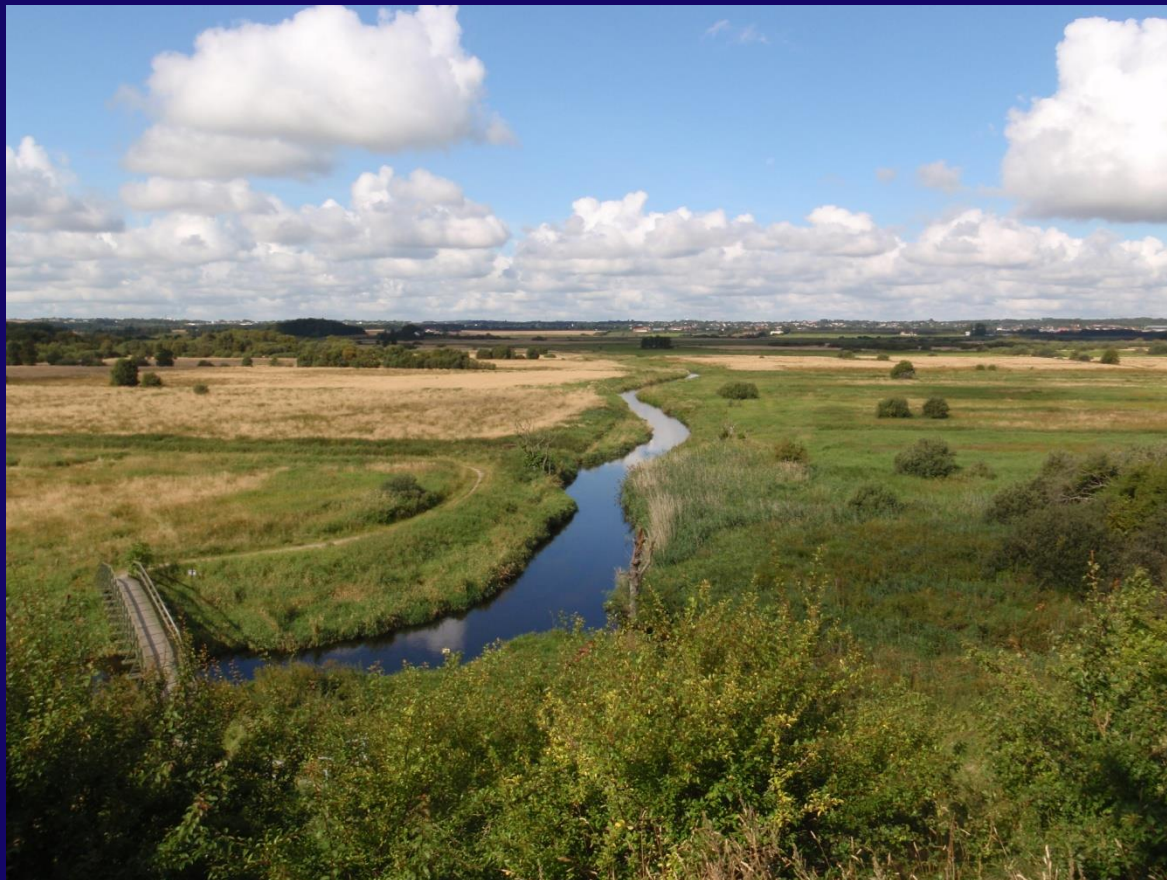
Hvor er det lykkedes – Lindenberg å

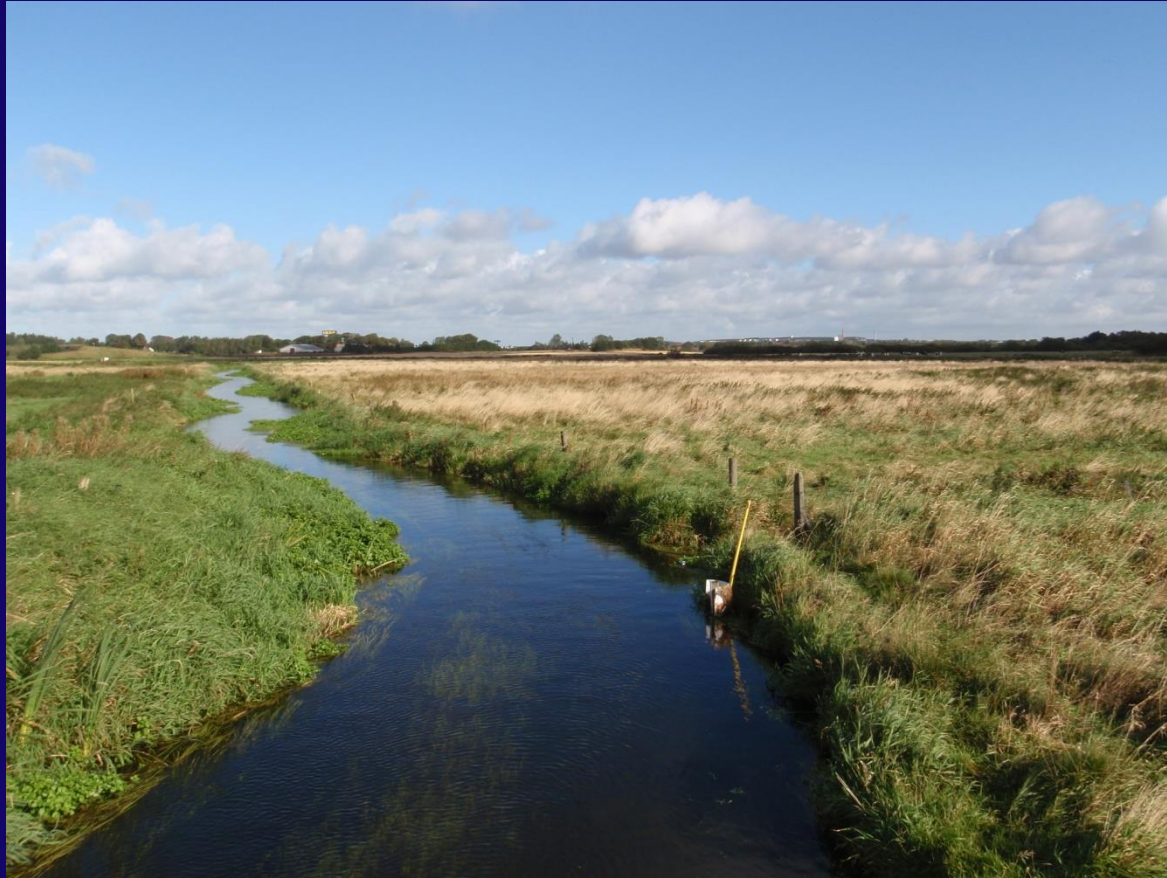
Hvor er det lykkedes – Øster å

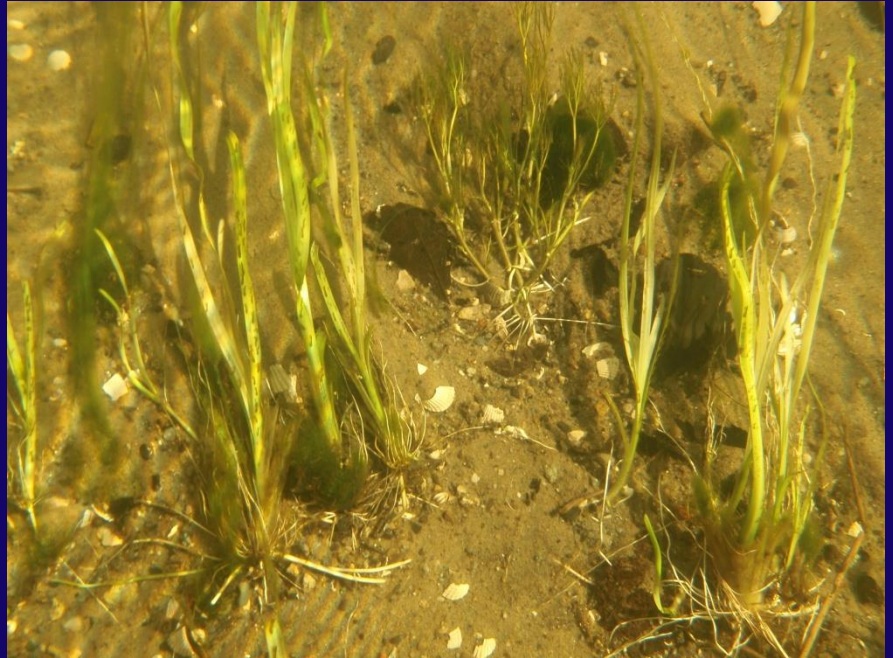
Hvad er lykkedes – Sumpplanter fortrængt

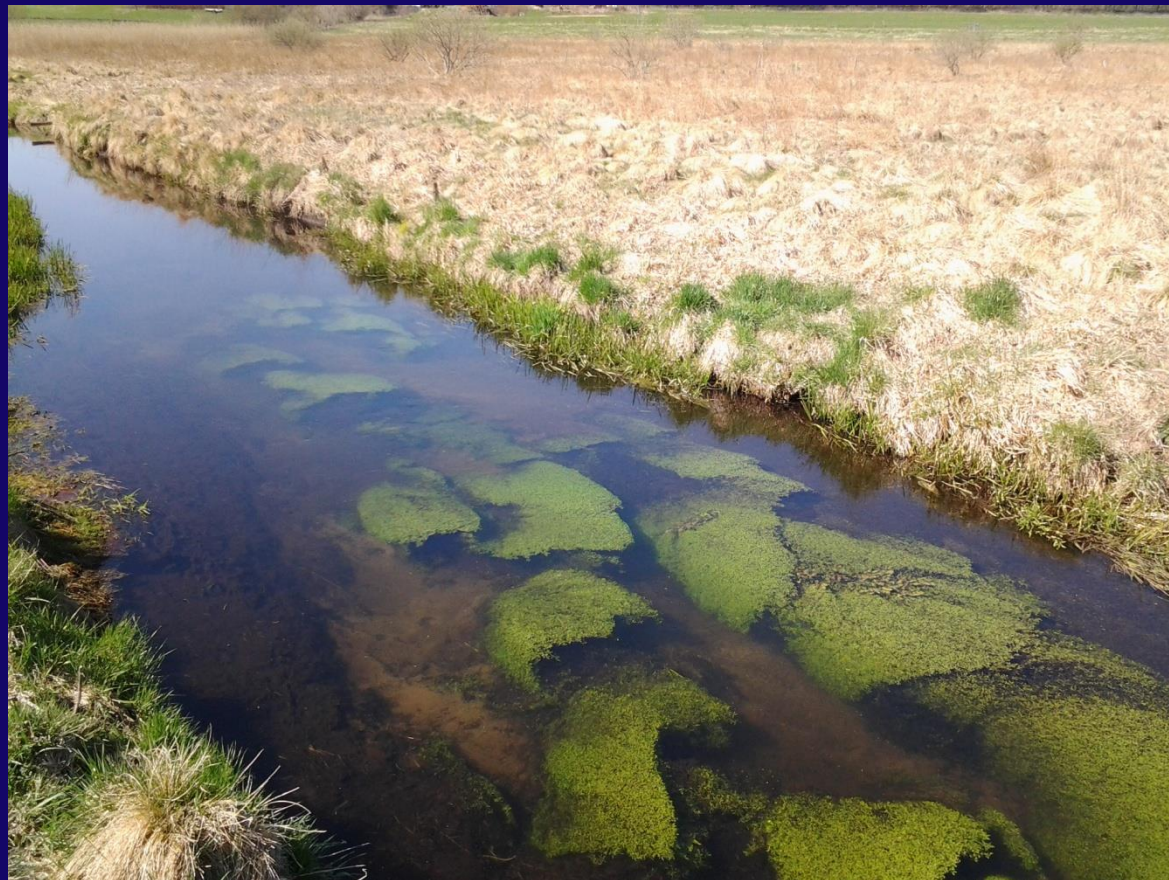
Hvad er lykkedes – Vandplanter kommer til

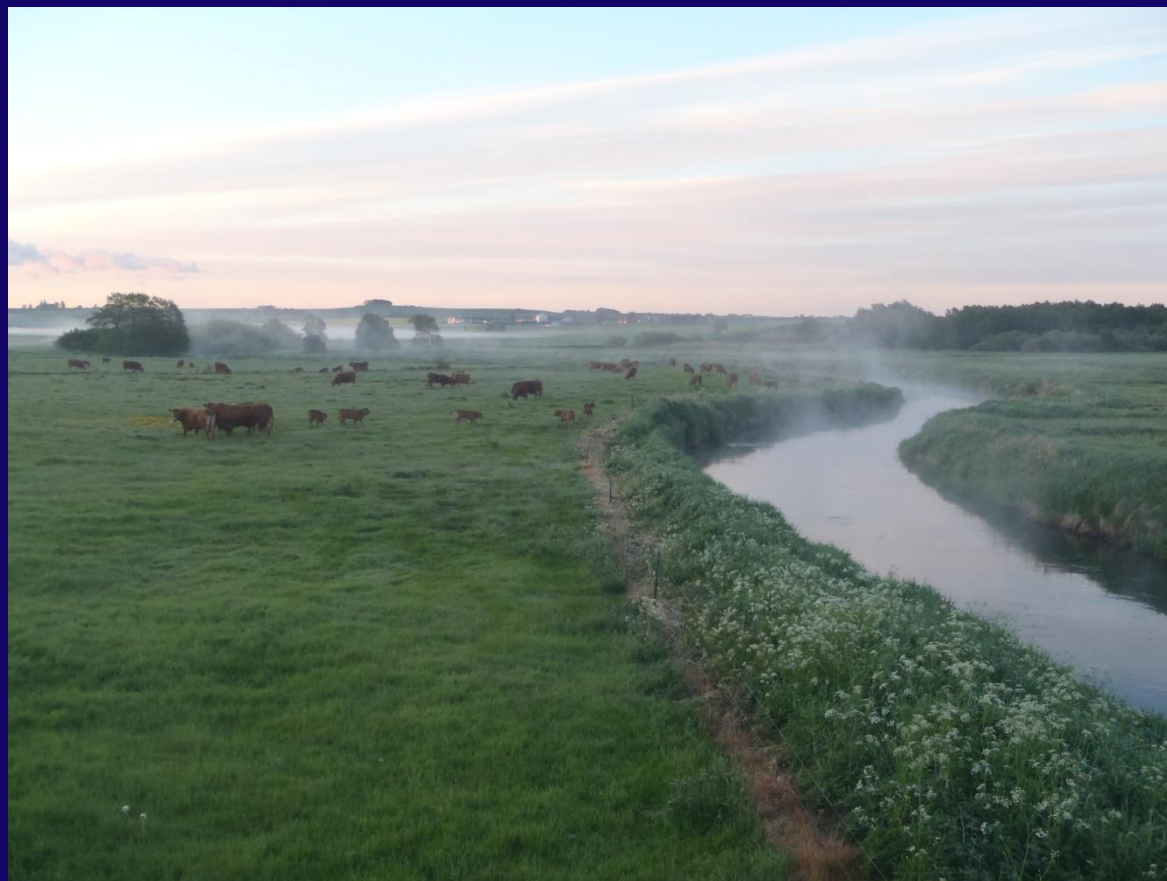
Hvad er lykkedes – Engen kan bruges igen

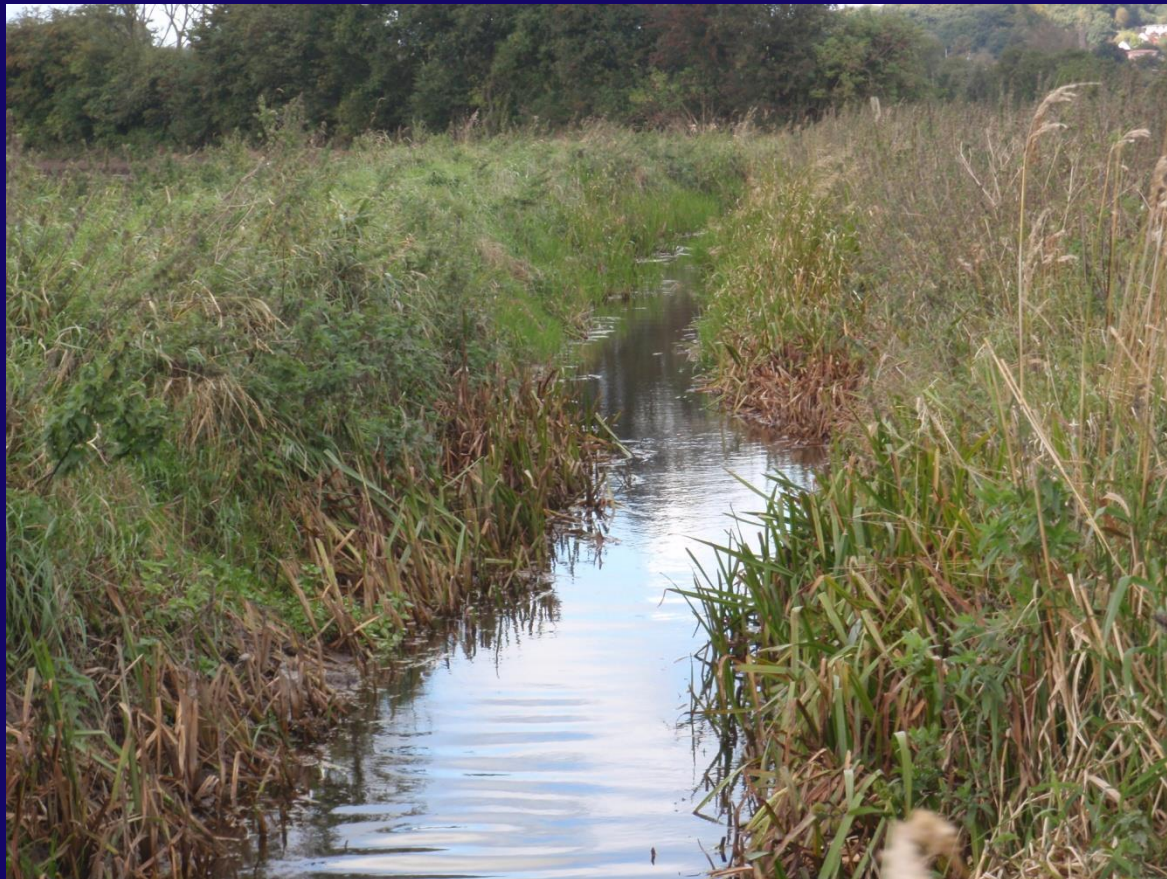
Hvor er vi godt på vej – De fleste steder

- Målrettet tilsyn og justeringer af vedligeholdelsen
- Påstand 90% af vandløbene vil kvittere miljømæssigt uden forringet afvanding
- Restaureringer og Vandhandleplan skal klare det sidste op til god økologisk tilstand
- Rent og nok vand skal der også til
- 2. generations miljøvenlige regulativer på vej
