# OVERSVØMMELSES- ANALYSE I DALBY

PROJEKTNR. A033004  
DOKUMENTNR. 005  
VERSION 3  
UDGIVELSESDATO 14. apr. 2013  
UDARBEJDET JIJ, JUTT, LAFN  
KONTROLLERET LAFN  
GODKENDT JIJ

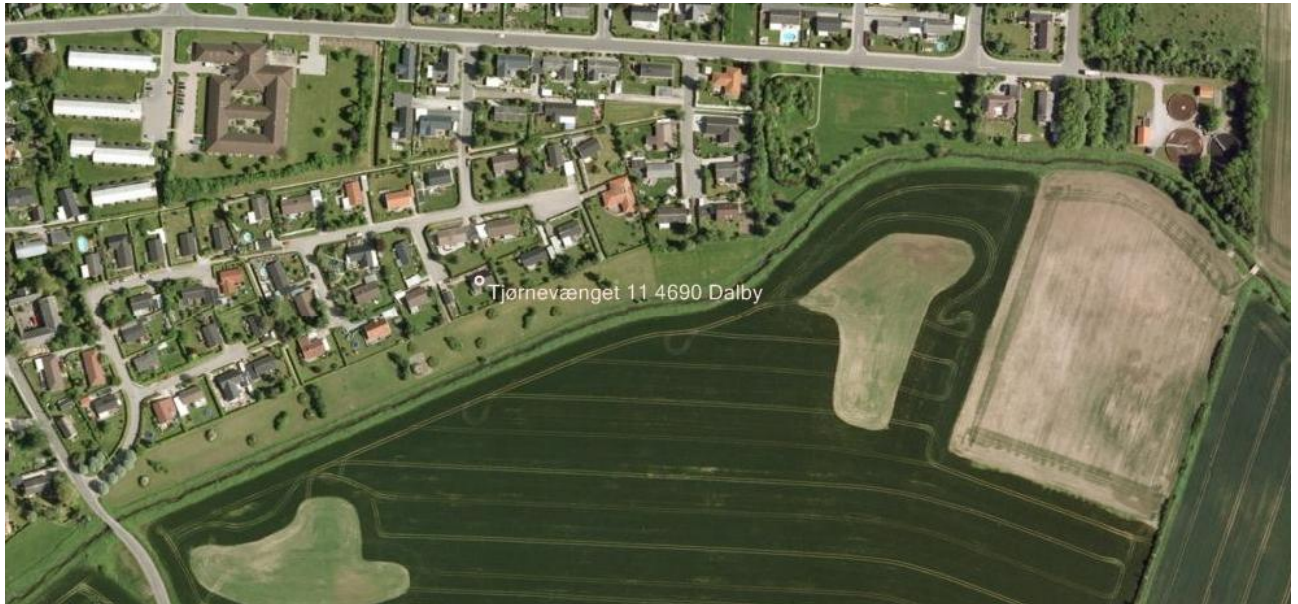
Figur 2-2 *OverSIGTSKORT over den sydøstlige del af Dalby langs Freerslev Å. Ejendommen Tjørnevænget 11, der gentagne gange har været ramt af oversvømmelser er gengivet på kortet.*

Området som senest har været ramt af oversvømmelser, omkring Tjørnevænget 11, ligger lavt ned mod Freerslev Å.

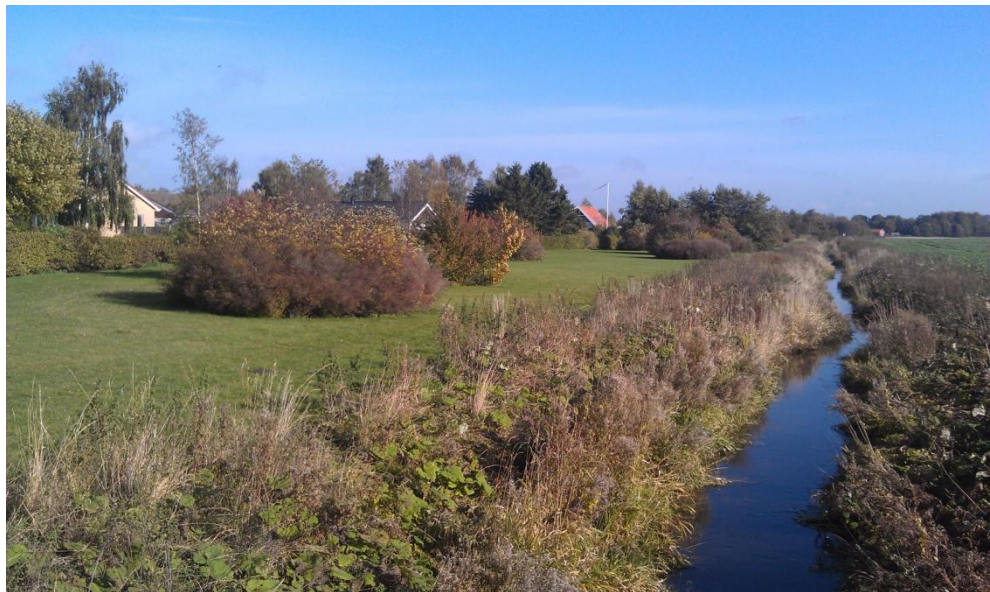
Figur 2-4 *Det lave område på nordsiden af åen (foto taget fra Vordingborgvej).*

Græsarealerne mellem byen og åen er stort set helt flade i samme niveau som bygningerne og kun ca. 1 m over det normale sommervandspejl.

Situationen i August 2011 er modelleret med og uden regnafstrømning fra afløbssystemet og vandføring fra nedstrøms målestation. Der er anvendt et Manningtal på 15 svarende til en moderat grødevækst (omtrent som den situation der fremgår af figur 2-4 - 2-6).

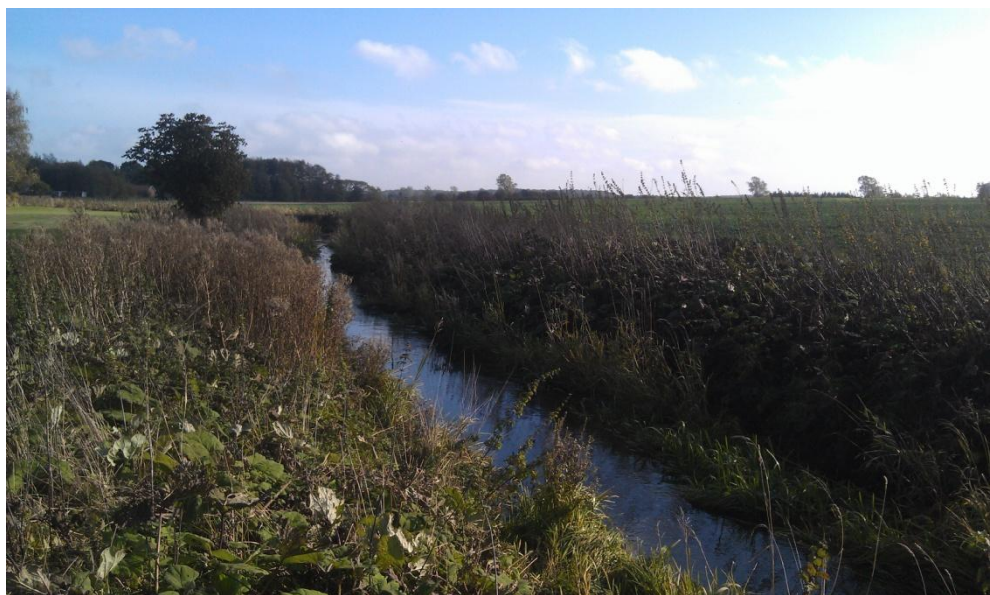
Figur 2-5 *På strækningen langs Tjørnevænget ligger åen relativt højt i landskabet med "dagligt sommervandspejl" ca. 1 m under terræn.*

Vandløbet ligger let nedskåret i terrænet, omgivet af naturlig vegetation.

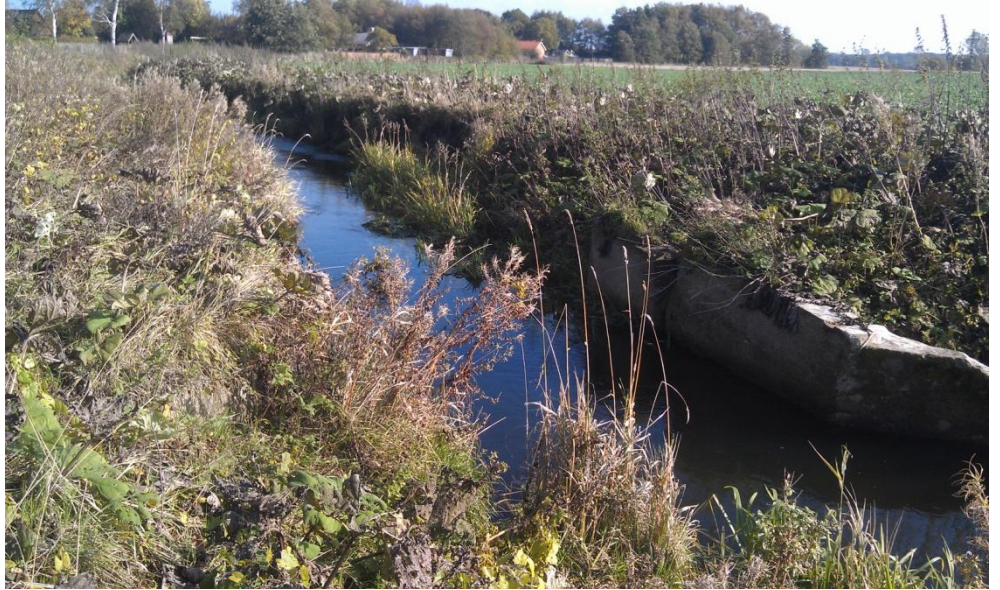
Figur 2-6 *Gammel rest af brofundament er ved at skride ud i vandløbet.*

I den østlige del af området er der en rest af et gammelt brofundament. I forbindelse med store afstrømninger, kan den skabe øget turbulens og opstuvning. Det bør overvejes at fjerne denne.

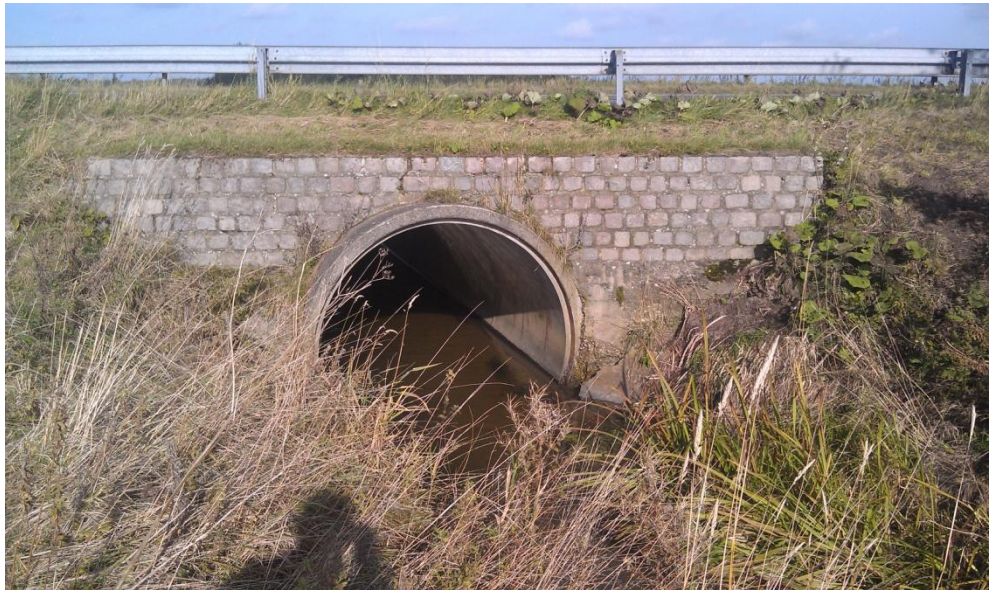
Figur 2-7 *Broen under Karisevej, nedstrøms Dalby.*

Broen under Karisevej, nedstrøms Dalby, er udført som et Ø240 cm rør.

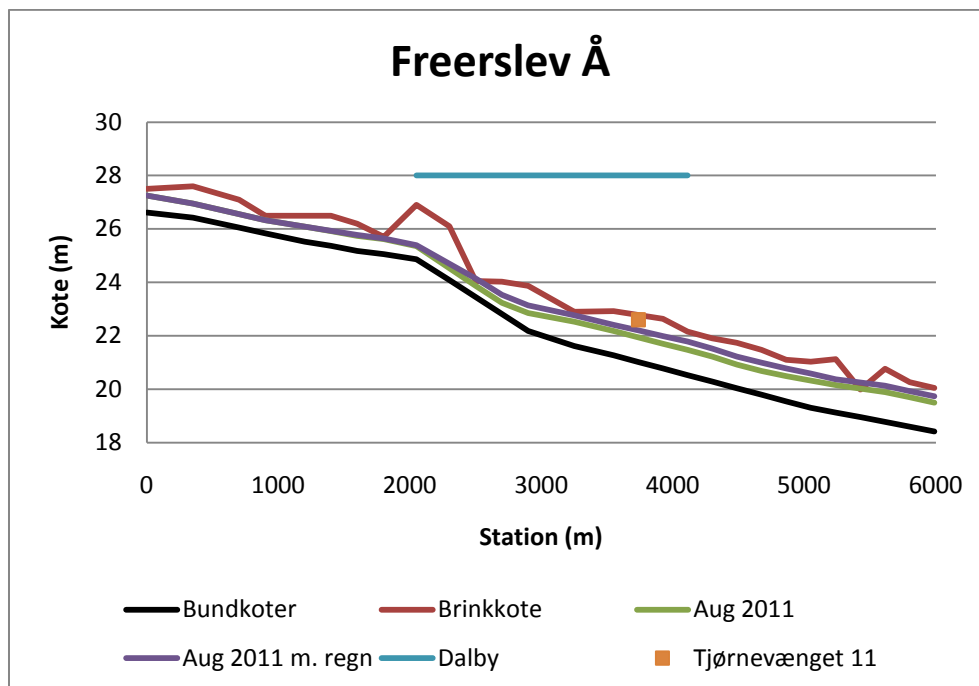
Figur 3-4 Modellerede vandstandsforhold i Freerslev Å, langs Dalby. Bundkoten er givet med sort, terræn med rød, udstrækningen af byen medlyseblå og terrænkoten ved Tjørnevænget 11 med orange markering.

Nedenstående figur viser de maksimal vandstande med og uden regnafstrømning fra selve Dalby.

Det fremgår af resultaterne, at der beregningsmæssigt ikke opnås helt samme vandstand som der optrådte ved hændelsen i 2011. Dette skyldes formegentligt unøjagtigheder i tværnsnitsbeskrivelsen. dvs. regulativ ift. opmåling. De maksimale vandstande er beregnet til 21,95 uden nedbør og 20,20 med nedbør. Den kritiske kote er ca. 22,60 m.

Den væsentligste konklusion, der kan drages er at bidraget fra de regnbetingede udledninger, har medført en vandspejlsstigning på 25 cm udfor Tjørnevænget. Grundlaget for de regnbetingede udledninger vurderes rimeligt sikkert. Så i situationen med et højt vandspejl i åen nær terræn, har påvirkningen fra de nedbørshændelser der var i August 2011, alene hævet vandstanden med yderligere ca. 25 cm, i forhold til den vandstand som den naturlige afstrømning, som også var påvirket af nedbør i oplandet i dagene før, har medført.

Det fremgår endvidere af resultaterne, at der ikke modelleres stuvning på strækningen, da vandspejlet generelt har samme fald som vandløbsbunden. Det bemærkes at vandstanden stiger betydeligt ved Dalby, hvilket skyldes tilløbet fra syd.

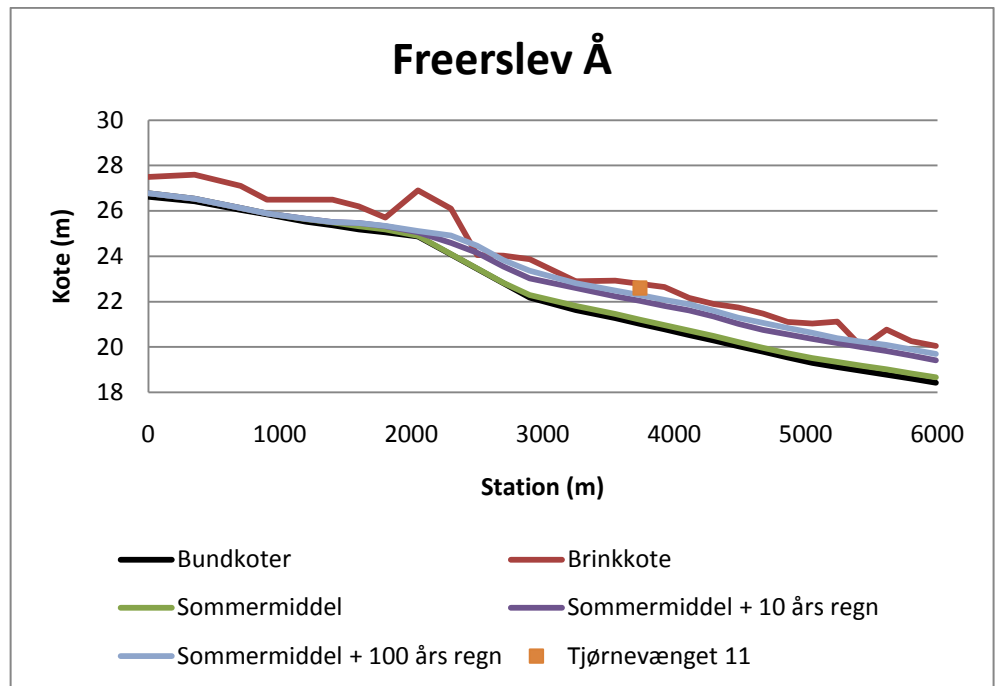
Figur 3-5 Vandstandsforhold ved sommermiddel afstrømning i kombination med ekstreme regnhændelser.

Beregningerne viser at vandstanden i Freerslev Å stiger betydeligt i forbindelse med ekstreme nedbørshændelser. Ved en middelsommervandføring stiger vandstanden med 82 cm ved en 10 års skybrudshændelse og med 1,08 m ved en 100 års skybrudshændelse. De maksimale vandstande er beregnet til 21,21 uden nedbør og hhv. 22,03 og 22,29 ved 10 og 100 års hændelsen.
